MÄNGEL UND SCHÄDEN

BEI EINZELMODERNISIERUNGS-

MASSNAHMEN

Mängel und Schäden bei Einzelmodernisierungsmaßnahmen

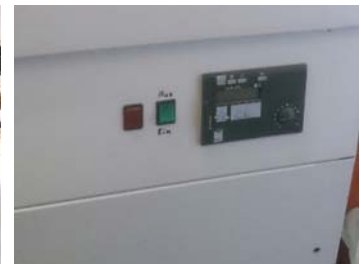
- Unzureichende Beheizung der Wohnräume durch die Geothermieanlage
- Zusätzliche Beheizung mittels Elektroheizung notwendig, um das Gebäude ausreichend zu beheizen
- Hohe Stromkosten wegen des zusätzlichen Dauerbetriebs der Elektroheizung
- Weitere Maßnahmen erforderlich, um eine nachhaltige / bezahlbare Beheizung des Gebäudes zu ermöglichen

- Die Erneuerung der Heizungsanlage wurde als ungeplante Einzelmaßnahme durchgeführt, ohne vorherige Gebäudeanalyse, Planung und langfristiges schrittweises Gesamtkonzept.
- Der Einbau dieser Heizungsanlage, deren Heizleistung und Vorlauftemperaturen waren für das unsanierte Bestandsgebäude nicht ausreichend dimensioniert und ausgelegt.
- Die Einzelmaßnahme hätte ausschließlich als Teil einer schrittweisen Gesamtanierung des Gebäudes funktioniert, die aber zu Projektbeginn nicht geplant war.
