## **Schäden beim energieeffizienten Bauen und Modernisieren**

Gemeinschaftsprojekt vom Bauherren-Schutzbund e.V. und dem Institut für Bauforschung e.V. in Kooperation mit der AIA AG

**Forschungsbericht**

IFB – 11555 / 2011

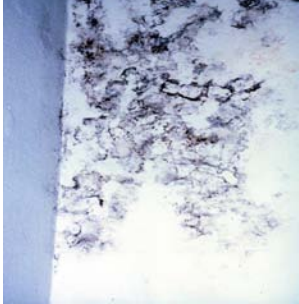
Fehlerhaft geplantes WDVS	- Feuchteerscheinungen und Schimmelpilzbildung in den Raumecken	<ul style="list-style-type: none"> <li>• die an den Wohnzimmerfußboden eines Einfamilienhauses angrenzende Kelleraußenwand wurde im Zuge einer Wärmedämmmaßnahme nicht gedämmt, die Folge waren Feuchteerscheinungen und Schimmelpilzbildung in den angrenzenden Raumecken</li> </ul>

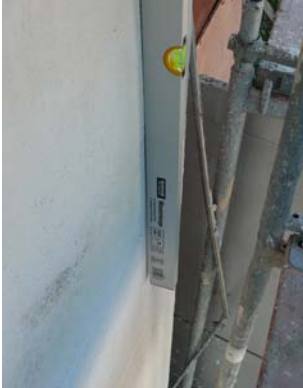
Fehlerhafte Ausführung des WDVS bei Nichtbeachtung erforderlicher Randbedingungen	- Unebene Oberfläche des WDVS	<ul style="list-style-type: none"> <li>• Ausführung der Fassadenarbeiten in den Wintermonaten mit zeitweiser Unterschreitung der Verarbeitungstemperaturen</li> <li>• nur Punkt-Verklebung statt Randwulst-Punkt-Verklebung</li> <li>• weite Fugen hinter dem Sockelprofil</li> <li>• zu geringe Armierungsschichtdicken</li> <li>• Komponenten des WDVS nicht systemkonform</li> </ul>

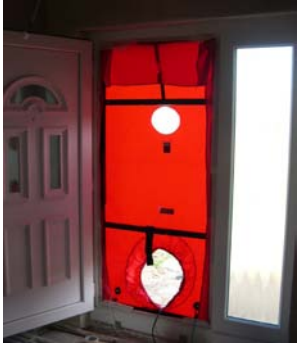
Nicht fachgerechte Anschlüsse der Dampfbremse an flankierende Bauteile, Nicht fachgerechte Fenstermontage	- Bauteilanschlüsse im Hinblick auf die Anforderungen der Luftdichtheit mangelhaft	<ul style="list-style-type: none"> <li>• Dampfbremse fehlerhaft eingebaut, nicht korrekt an flankierende Bauteile angeschlossen</li> <li>• Fenstermontage erfolgte nicht luftdicht</li> <li>• Leckagen wurden durch die Luftdichtheitsprüfung nachgewiesen</li> </ul>

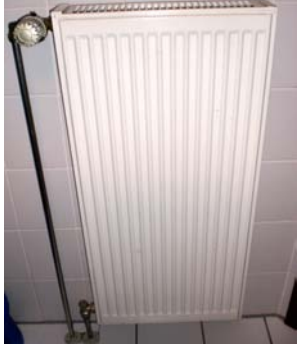
Mangelhafte Montage der Heizkörper und -leitungen	<ul style="list-style-type: none"> <li>• Plattenheizkörper wurden ohne voreinstellbare Ventile oder Rücklaufverschraubungen ausgestattet (für hydraulischen Abgleich zwingend erforderlich)</li> <li>• undichte Verbindungen an Heizkörpern mit Korrosionserscheinungen</li> <li>• vereinzelt Pfützenbildung unter undichten Verschraubungen</li> <li>• vorgeschriebene Schalldämmeinlagen an Rohrschellen fehlen teilweise</li> </ul>

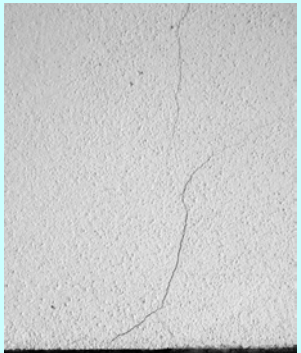
Mangelhafte Verlegung der Leitungen der Solaranlage und stromführender Leitungen	<ul style="list-style-type: none"> <li>• Solarleitungen und Elektrokabel wurden innerhalb des WDVS verlegt</li> <li>• das Verlegen der Leitungen im WDVS führt zu einer Schwächung der Dämmebene</li> <li>• Elektrokabel sind nicht für den Außenbereich geeignet (Gefahr eines Kabelbrandes)</li> <li>• trotz Dämmung der Solarleitungen erreichen die Kabel Temperaturen über 100 °C, WDVS ist für max. 90°C ausgelegt</li> <li>• jahreszeitlich bedingte Temperaturschwankungen führen zu Spannungen im WDVS, mit der Folge von Rissbildungen</li> </ul>
