SCHIMMELPILZSCHÄDEN

Schadenbilder – Ursachen – Folgen

Schimmelpilzschäden Schadenbilder – Ursachen – Folgen –

Auftraggeber:	Bauherren-Schutzbund e.V. (BSB) Kleine Alexanderstr. 9/10 10178 Berlin
Bearbeitung:	Institut für Bauforschung e.V. An der Markuskirche 1, 30163 Hannover Dipl.-Ing. Heike Böhmer, Institutsleitung Dipl.-Ing. Janet Simon, wiss. Mitarbeiterin
Abschlussbericht :	30.10.2015 IFB-15555 / 2015

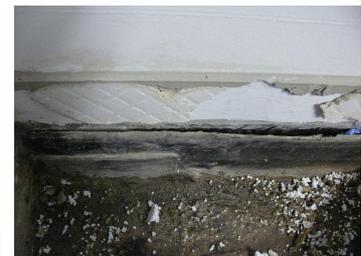
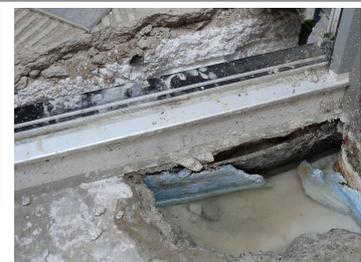
5.1 Schimmelpilzschaden aufgrund mangelhafter Abdichtung

Ein teilunterkellertes Reihenhaus wurde in der Nähe eines Gewässers neu errichtet. Aufgrund der Bodenbeschaffenheiten und des anstehenden Wassers wurde eine „Weiße Wanne“ geplant und ausgeführt. Die Kellerräume waren für eine Wohnnutzung vorgesehen. Etwa 4 Monate nach Einzug stellten die Eigentümer Feuchteerscheinungen an den Fußpunkten diverser Kelleraußenwände fest, die seitens der Baufirma mit noch vorhandener Baufeuchte und unzureichendem Lüftungsverhalten begründet wurden. Trotz intensiver Trochnungsmaßnahmen verstärkte sich das Schadenbild und weitete sich auf die Kellerinnenwände aus. Auf den Wandoberflächen entwickelte sich ein Schimmelpilzbefall. Die Räume konnten nicht mehr genutzt werden. Die Bauteilproben aus Bauteilöffnungen zeigten, dass die betroffenen Wandquerschnitte oberflächlich durchfeuchtet sind. Unter dem Estrich war flüssiges Wasser festzustellen. Eine Langzeit-Bauteilöffnung im Kelleraußentürbereich zeigte, dass dauerhaft Wasser im Bereich des Türanschlusses eindrang.

- Die vertraglich zugesicherte Eigenschaft einer Weißen Wanne wurde nicht erfüllt.
- Es drang dauerhaft Wasser in den Innenraum ein und verteilte sich auf der Bodenplatte unterhalb der Dämmschicht.
- Über kapillare Transportvorgänge wurden die Kellerwände durchfeuchtet.
- Die dauerhaft vorhandene Feuchtigkeit hatte Schimmelpilzschäden im Bereich der Wandoberflächen und im Bereich der Estrichdämmung zur Folge.
- Über einen Zeitraum von 6 Monaten erfolgten Trocknung, Bauteilöffnungen und Messungen zur Ursachenermittlung.

- Die untere und seitliche Fußpunkt-Abdichtung der Kelleraußentür war nicht fachgerecht an die Abdichtungsebene der Weißen Wanne angeschlossen worden und bildete somit eine wesentliche Leckage im Anschlussbereich Bodenplatte / aufgehendes Mauerwerk.
- Das eindringende Wasser verteilte sich von der Tür aus zunächst unbemerkt unter dem Estrich im gesamten Kellerraum und trat an den Innenseiten der Kellerwände als Feuchteschaden mit späterer Schimmelpilzbildung aus.

- Rückbau des Fliesenbelags, des Estrichs und der Estrichdämmung sowie der Außentür im Keller
- Entfernen der Putzschicht im Sockelbereich der betroffenen Kellerwände und fachgerechte Entfernung des Schimmelpilzbefalls von den betroffenen Flächen
- fachgerechter Einbau und Anschluss der Kelleraußentür in die Weiße Wanne
- fachgerechte Trocknung und Wiederherstellung der betroffenen Bauteile und Bauteiloberflächen

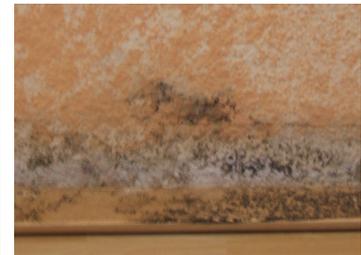
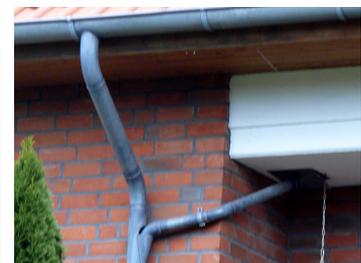
5.2 Schimmelpilzschaden aufgrund einer Havarie

Bei einem Mehrfamilienhaus, Baujahr Mitte der 1960-er Jahre wurde eine energetische Sanierung durchgeführt. Dabei wurden das Dach neu eingedeckt und wärmegeklämt, die Dachentwässerung erneuert, die Fenster ausgetauscht, die Außenwände mit einer Einblasdämmung versehen und die Balkone modernisiert. Die Arbeiten wurden von einer Fachfirma geplant und ausgeführt. Nach kurzer Nutzung stellten die Mieter der Dachgeschosswohnung Schimmelpilzbefall im Bereich der Terrassentür zum Balkon fest. Im Rahmen eines Ortstermins wurden hinter den Fußleisten starke Feuchteschäden und Schimmelpilzbefall festgestellt, der mehrfach beseitigt wurde, aber nach kurzer Zeit wieder auftrat. Als Schadenursachen wurden fehlerhafte oder fehlende Wärmedämmung in der Außenwand oder falsches Nutzerverhalten vermutet, die im Rahmen von Bauteilöffnungen und Messungen aber nicht nachgewiesen wurden. Schadenursächlich war der Rückstau von Regenwasser in einem Fallrohr.

- Das Regenwasser staute sich temporär in einem Fallrohr und staute auf die Abdichtungsebene des Balkons zurück.
- Das eindringende Wasser durchfeuchtete die Außenwand incl. der neu eingebrachten Wärmedämmschicht.
- Die Durchfeuchtung war auf der Innenseite der Außenwand temporär messbar.
- Zusätzlich wurden erhebliche Differenzen der Oberflächentemperaturen festgestellt.
- Der Schimmelpilzbefall trat an den temporär feuchten / kalten Oberflächen auf und verbreitete sich hinter der Fußleiste der an den Balkon grenzenden Außenwand.

- Im Rahmen der Modernisierung der Balkone wurden die anfallenden Mörtelreste über den Regenwassereinlauf entsorgt.
- Die Mörtelreste sammelten sich über dem Abzweig des Regenfallrohrs und verdichteten sich.
- Bei mittelstarken und starken Regenereignissen staute sich das anfallende Regenwasser wegen des verzögerten Ablaufs auf die Balkonebene zurück und lief auf der nicht fachgerecht hochgeführten Abdichtungsebene in die Außenwand.
- Sowohl die direkte temporäre Durchfeuchtung als auch die Reduzierung der Oberflächentemperatur durch die Verminderung der Dämmwirkung der Wärmedämmschicht ermöglichten auf der inneren Oberfläche den Schimmelpilzbefall.

- Reinigung des Entwässerungssystems
- fachgerechte Entfernung des Schimmelpilzbefalls, Bauteiltrocknung und Erneuerung der Oberflächen
- partielle Aufnahme des Balkonbelags und fachgerechter Anschluss der Abdichtungsebene

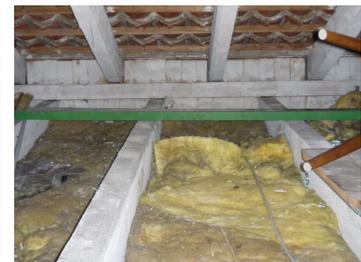
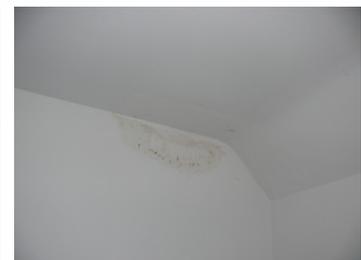
5.3 Schimmelpilzschaden aufgrund von Wärmebrücken

In einem bestehenden Mehrfamilienhaus, Baujahr 1936, wurde im Rahmen der Nachrüstverpflichtungen der EnEV 2014 zur energetischen Ertüchtigung der obersten Geschossdecke diese mit einer Wärmedämmung versehen. Ein Energieberater ermittelte im Rahmen einer Beratungsleistung die notwendigen Parameter. In Eigenleistung wurde durch die Eigentümer Mineralwolle in der erforderlichen Schichtdicke und Wärmeleitgruppe verlegt, um die Anforderungen der EnEV zu erfüllen. Allerdings war der Randbereich über der Traufe verbaut bzw. schwer zugänglich, so dass in einer Breite von etwa 50 cm entlang der Traufe die Wärmedämmung ausgespart wurde.

In der ersten Heizperiode nach Durchführung dieser Maßnahme traten in der Mietwohnung unter dem Dachboden Schimmelpilzschäden an der Decke im Anschluss an die Außenwand auf. Wegen der erfolgten energetischen Ertüchtigung wurde ein baulicher Mangel ausgeschlossen und das Nutzerverhalten der Mieter in Frage gestellt. Die Langzeitmessung des Heiz- und Lüftungsverhaltens und eine gutachterliche Stellungnahme zur vorhandenen bauphysikalischen Situation identifizierte die vorhandenen Wärmebrücken als Schadenursache.

- Durch die nachträgliche partielle Wärmedämmung der obersten Geschossdecke wurden die bauphysikalischen Temperaturbedingungen verändert, es wurden Wärmebrücken im ungedämmten Bereich am Übergang der Außenwand zur obersten Geschossdecke im Bereich der Traufe verstärkt.
- Die Temperaturdifferenz an den unterschiedlich gedämmten Oberflächen erhöhte sich, die Fläche mit den kalten Oberflächentemperaturen wurde deutlich kleiner.
- Der Tauwasserausfall ermöglichte den Schimmelpilzsporen optimale Wachstumsbedingungen, die auch bei angepasstem Heiz- und Lüftungsverhalten nicht verhindert werden konnten.

- Die fehlende Wärmedämmung im Bereich der Traufe führte dazu, dass eine ohnehin vorhandene Wärmebrücke zu Temperaturdifferenzen führte, die einen Tauwasserausfall im angrenzenden beheizten Raum ermöglichte mit der Folge von massivem Schimmelpilzbefall

- fachgerechte Entfernung des Schimmelpilzbefalls von den betroffenen Oberflächen
- nachträgliche Wärmedämmung der bislang ungedämmten Bereiche der obersten Geschossdecke

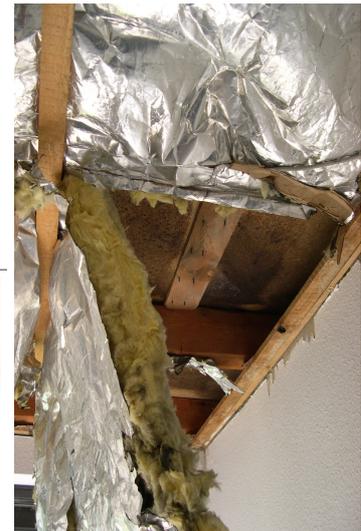
5.4 Schimmelpilzschaden aufgrund von Luftundichtheiten

In einem Einfamilienhaus, einem Winkelbungalow mit Flachdach, Baujahr 1970, wurde beim Einbau einer Deckenleuchte in die Holzvertäfelte Decke Feuchtigkeit in der aluminiumkaschierten Wärmedämmebene festgestellt. Bei einer Erweiterung des Arbeitsbereiches stellte man zudem eine farbliche Veränderung des Dämmmaterials fest. Wegen einer vermuteten Undichtheit in der äußeren Abdichtung des Flachdaches wurden durch ein beauftragtes Dachdeckerunternehmen verschiedene Bauteilöffnungen vorgenommen. Dabei wurden jedoch keine Undichtheiten oder Feuchteerscheinungen gefunden, so dass von außen eindringende Feuchte als Schadenursache ausgeschlossen werden konnte. Im Rahmen der weiteren Ursachenermittlung wurden deshalb weitere Bauteilöffnungen auf der Innenseite vorgenommen, bei denen an mehreren Stellen Feuchte an der Unterseite der Kaschierung auftrat. In diesen Bereichen wurde die Wärmedämmschicht entfernt und dabei großflächig Schimmelpilzbefall auf der Innenseite der Holzfaserplatten oberhalb der Dämmung festgestellt. Als Schadenursache konnte vor diesem Hintergrund die fehlende bzw. fehlerhafte luftdichte Ebene identifiziert werden.

- Die Innenseite der Holzfaserplatten, die die Decken-/Flachdachkonstruktion nach außen abschließen, war großflächig mit Schimmelpilz befallen, der durch das Eindringen und Kondensieren feuchtwarmer Innenraumluft gute Wachstumsbedingungen vorfand.
- Voraussetzung dafür war das Fehlen bzw. die Undichtheit der luftdichten Ebene zum Innenraum und die kalten Oberflächentemperaturen an der Holzfaserplatte.
- Die weitergehende Durchfeuchtung der Wärmedämmung führte zudem zu einem sekundären (nachrangigen) Tauwasseranfall aufgrund der reduzierten Dämmwirkung.

- Aufgrund der fehlenden bzw. undichten Dampfsperre im Bauteilsystem und der daraus resultierenden fehlenden Luftdichtigkeit des Bauteilsystems konnte warme, feuchte Luft bis zu den kalten Oberflächen der Holzfaserplatten gelangen und dort kondensieren.
- Die Feuchtigkeit und entsprechende Temperaturbedingungen haben zu Schimmelpilzbefall an der Innenseite der Holzfaserplatten und in der Dämmebene (Mineralwolle) geführt

- fachgerechte Beseitigung und Entsorgung aller mit Schimmelpilz befallenen Baustoffe / Bauteile sowie Rückbau der kompletten Dachkonstruktion
- fachgerechte Erstellung einer energieeffizienten und luftdichten Dachkonstruktion

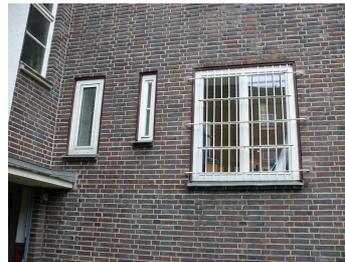
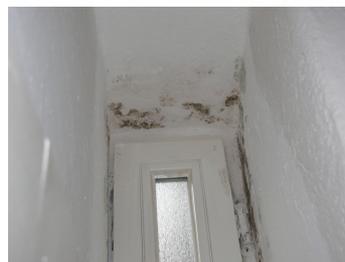
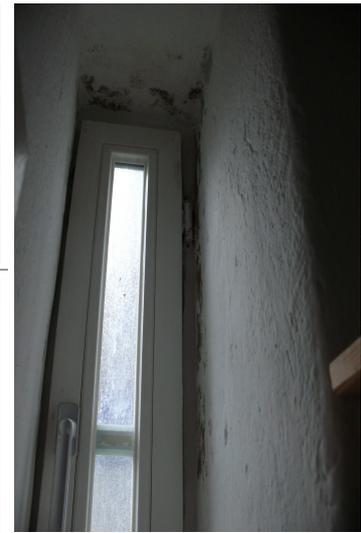
5.5 Schimmelpilzschaden aufgrund unangemessenen Nutzerverhaltens

In einem verlinkerten Mehrfamilienhaus aus dem Baujahr 1953 wurden im Rahmen einer energetischen Sanierung die alten Holzfenster erneuert. Die neuen, dichten Fenster haben einen U-Wert von 1,3 W/m² K, die Außenwände (massiv, zweischalig) sind nicht wärmegeklämt. In welchem Umfang bauphysikalische Berechnungen und Planungen zur Funktionsfähigkeit der sanierten Konstruktion erfolgten, ist nicht bekannt. Zu Beginn der ersten Heizperiode nach der Sanierung wurde in den Fensterlaibungen der Küche und der angrenzenden Abstellkammer der Erdgeschosswohnung partiell massiver Schimmelpilzbefall festgestellt. Im Rahmen der Ursachenermittlung wurde festgestellt, dass der Heizkörper der Abstellkammer keinen, der Heizkörper in der Küche nur einen sehr geringen Heizwärmeverbrauch aufwies. Die Verbindungstür zwischen Küche und Abstellkammer war meist geöffnet. In der Küche wird häufig gekocht, die Waschmaschine und der Wäschetrockner werden häufig benutzt. Im Gebäude traten keine weiteren Schäden auf. Bauliche Mängel konnten nach Prüfung der bauphysikalischen Berechnung ausgeschlossen werden. Eine Langzeitmessung der Temperatur und Luftfeuchte über 1,5 Wochen dokumentierte ein nicht angepasstes Lüftungsverhalten mit durchgehend sehr hohen Luftfeuchten.

- Der Fensteraustausch hatte eine Veränderung der Luftdichtheits-, Wärmedämm- und Lüftungssituation zur Folge, der das Nutzerverhalten angepasst werden musste.
- Die ursprüngliche ungeplante Fugenlüftung im Abstellraum entfiel, wurde jedoch nicht in angemessenen Umfang durch Fensterlüftung ersetzt.
- Die fehlende bzw. unzureichende Beheizung führte zudem zur Auskühlung der Wandoberflächen, die nach der energetischen Verbesserung der Fenster die kältesten Flächen darstellten und einen Tauwasserausfall mit nachrangiger Schimmelpilzbildung ermöglichten.

- Unangemessenes Nutzerverhalten mit unzureichender Beheizung und Belüftung hat zu den festgestellten Schäden geführt. Das individuelle Verhalten hätte den neuen Bedingungen angepasst werden müssen.

- fachgerechte Entfernung des Schimmelpilzbefalls von den betroffenen Flächen
- fachgerechte Trocknung und Sanierung der betroffenen Bauteile
- Übergabe und Erläuterung notwendiger Handlungsanweisungen für die (neue) Wohnraumnutzung
- Einbau einer raumlufttechnischen Anlage zur Sicherstellung der nutzerunabhängigen Lüftung
