— Kurzstudie

Die 10 häufigsten Mängel bei Ein- und Zweifamili- enhäusern im Bestand (vermeiden)

Gemeinschaftsprojekt vom
Institut für Bauforschung e.V. und
dem Bauherren-Schutzbund e.V.

Februar 2021

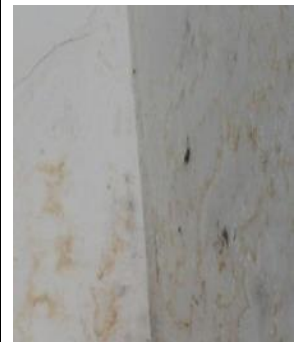
In einem unterkellerten Doppelhaus aus dem Jahr 1978 zeigten sich nach jahrzehntelanger Nutzung in zwei der vier Kellerräume Feuchteverfleckungen und Ausblühungen auf der Raumseite der erdberührten Außenwandflächen. Im Zuge der Ursachenermittlung wurde ein Versagen der vertikalen Außenwandabdichtung festgestellt. Je nach Material wird bei derartigen Bahnenabdichtungen von einer Lebensdauer von etwa 30 Jahren ausgegangen. Danach ist eine ausreichende Funktionsfähigkeit oft nicht mehr gegeben. Beschädigungen, wie partielle Risse oder Versprödung, lassen sie oft unwirksam machen. Die Räume des betreffenden Gebäudes wurden und werden ausschließlich als Kellerräume genutzt. Aus diesem Grund und weil eine umfangreiche Sanierungsmaßnahme zur Abdichtung des Kellers technisch aufwändig und aus finanziellen Gründen nicht durchführbar waren, wurden alternative Lösungen gesucht, um die Bausubstanz zu erhalten, weitergehende Schäden zu vermeiden und die Räume als Nutzfläche weiter nutzen zu können.

Durchfeuchtungen und Feuchteverfleckungen im Wandbereich eines Kellerraums

Da eine umfassende Sanierung der Kelleraußenwände inkl. aufwändigem Freilegen und der Erneuerung der Drainanlage nicht möglich ist, wurde eine geringinvestive Maßnahme angestrebt, die die Bausubstanz und die Räume weiterhin nutzbar erhält. Eine Ursachenbeseitigung ist so nicht möglich. Im vorliegenden Fall wurde der Einbau eines Sanierputzsystems geplant. Die im Mauerwerk vorhandenen Salz- und Feuchtegehalte wurden dafür im Vorfeld bestimmt und bewertet, da das Wasser bis in den oberflächennahen Bereich transportiert wird. Da Salz hygroskopisch wirkt, bilden sich an der Oberfläche feuchte Flecken, sowie Ausblühungen bis hin zu Putzabplatzungen. Ein angepasstes, fachgerecht aufgebrachtes Sanierputzsystem dichtet nicht ab, sondern bietet mit einer hohen Porosität und Wasserdampfdurchlässigkeit bei verminderter Kapillarität Raum für dieses Material. Das System sorgt damit dafür, dass Feuchte aus dem Untergrund gut aufgenommen werden kann, die enthaltenen Salze im Putz eingelagert werden und die Feuchte zum Innenraum hin gut austrocknen kann. Verwendet wurde eine Art, die als sogenannter Opferputz zukünftig in regelmäßigem Turnus von (geschätzt) 4-5 Jahren entfernt und erneuert werden muss, da der vorhandene Salzgehalt in der Wand so hoch ist, dass eine dauerhafte Wirkung mit einer einmaligen Maßnahme nicht sichergestellt werden kann.

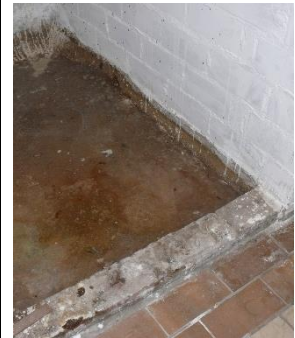
In einem unterkellerten Einfamilienhaus aus dem Jahre 1956 war geplant, einen Kellerraum zu einem Aufenthaltsraum umzubauen, der in einem offenen Grundriss an das darüber befindliche Erdgeschoss angebunden werden sollte. Da sich das Gebäude in einem sogenannten Radonvorsorgegebiet befindet (Gebiet, in dem aufgrund der geologischen Situation erhöhte Radonkonzentrationen vorkommen können), wurde vom Bauherrn eine Radonmessung beauftragt. Die Messung ergab für den mit einer einfachen Kellertür von den übrigen beiden Geschossen abgetrennten Keller eine erhöhte Radonkonzentration von 550 Bq/m^3 (Becquerel je Kubikmeter Innenraumluft) und überschreitet damit den Referenzwert von 300 Bq/m^3 erheblich (Die WHO empfiehlt maximal 100 Bq/m^3). Im Erdgeschoss lag die Konzentration weit unter diesem Wert. Der Planer plante in Abstimmung mit der potenziell ausführenden Firma umfangreiche und kostenintensive Maßnahmen hinsichtlich Abdichtung und Radonabsaugung, die von den Eigentümern in Art und Umfang nicht akzeptiert wurden.

Keller mit Stampflehboden ohne Abdichtung

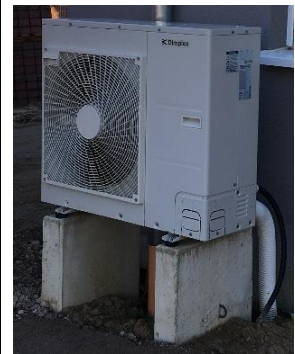
In einem von älteren Eheleuten bewohnten, weitgehend unsanierten Einfamilienhaus, Baujahr 1972, durfte die mit Heizöl betriebene Heizungsanlage aufgrund der Austauschpflicht nach EnEV nicht weiter betrieben werden. Die Eigentümer beauftragten den ohnehin mit der Wartung betrauten Heizungsbauer mit dem Einbau einer neuen Heizungsanlage und wählten aus den Angeboten eine Luft-Wasser-Wärmepumpe. Im Bad wurde im Rahmen einer zusätzlichen Badsanierung Fußbodenheizung verlegt. In allen anderen Räumen wurden die Heizkörper ausgetauscht. Die Warmwasserbereitung sollte unverändert dezentral, mittels elektrischer Durchlauferhitzer an den Entnahmestellen erfolgen. Eine Heizlastberechnung wurde nicht durchgeführt, ein Wärmepumpenstromtarif beim Stromversorger nicht beantragt. Die erste Jahresstromabrechnung nach einem Betriebsjahr ergab einen nachzuzahlenden Betrag von rund 3.200,00 Euro, weshalb ein Sachverständiger eingeschaltet wurde. Dessen Untersuchung ergab aufgrund notwendiger hoher Vorlauftemperaturen zur ausreichenden Raumheizung eine Jahresarbeitszahl von 2,1. Für die Anlage bedeutet das, dass etwa die Hälfte der erforderlichen Wärmemenge mit Strom erzeugt werden muss. Zudem wurden auch die Anforderungen des EE-WärmeG nicht erfüllt. Entsprechend kostenintensiv / unwirtschaftlich ist diese Anlage. Die Nutzung des Wärmepumpenstromtarifs beim Stromanbieter würde die tatsächlichen Stromkosten reduzieren, der Strombedarf dadurch allerdings nicht. Somit ist unter diesen Randbedingungen die eingebaute Wärmepumpe nicht das passende System für das unsanierte Gebäude.

Außenmodul der Luft-Wasser-Wärmepumpe

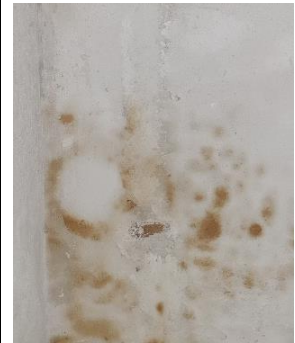
In einem bestehenden Einfamilienhaus aus den 1960-er Jahren wurde im Rahmen der Austauschverpflichtung der alte, mit Gas betriebene Konstanttemperatur-Kessel gegen einen modernen Gas-Brennwertkessel ausgetauscht. Etwa zwei Jahre nach der Maßnahme zeigten sich im Bereich des Schornsteins im Obergeschoss gelbliche Verfärbungen und wachsartige Verfleckungen an den Wandflächen. Ein Überstreichen der Flächen zeigte nur kurzfristig Wirkung, die Verfärbungen traten nach kurzer Zeit wieder auf. Im Rahmen einer gutachterlichen Untersuchung durch einen Sachverständigen wurde die Durchfeuchtung des gemauerten Schornsteins als Ursache für die Verfärbungen festgestellt. Die sogenannte Versottung tritt immer dann auf, wenn die Abgastemperaturen im Kaminzug zu gering sind / unter der Taupunkttemperatur liegen. Dies ist der Fall, wenn z.B. die Abgasableitung zu langsam geschieht, die Abgase zu lange im Schornstein verweilen und abkühlen. Die in den Abgasen enthaltene Feuchtigkeit kondensiert, schlägt sich an den inneren Wandungen des Kaminzugs nieder und durchdringt diese mit der Zeit. Neben der Feuchtigkeit können je nach Art des Brennstoffs Substanzen wie Schwefelsäure oder Teer die Bausubstanz schädigen.

Verfärbungen / Verfleckungen auf der Wand aufgrund eines versotteten Kaminzugs

Um eine Versottung des Schornsteins zu beseitigen, ist zunächst abzuschätzen, wie weit diese vorangeschritten ist. Im Anfangsstadium reicht in der Regel eine Schornsteinsanierung aus. Dabei werden in den gemauerten Schornstein Rohre, z.B. aus Edelstahl oder Kunststoff, mit passender Dimensionierung eingesetzt, das von der Versottung beschädigte Mauerwerk ist zu erneuern und neu zu verputzen. Bei einer stark fortgeschrittenen Schornsteinversottung, wie in diesem Fall, musste zusätzlich die Ummauerung am Schornstein saniert werden. Ein Abriss und Neuaufbau des Schornsteins konnten vermieden werden.

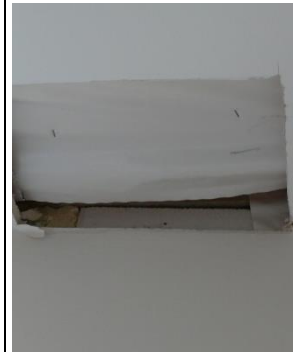
Im Rahmen von energetischen Modernisierungsmaßnahmen sollte das Steildach eines Zweifamilienhauses aus dem Jahr 1983 energetisch modernisiert werden. Dazu wurde eine nachträgliche Wärmedämmung als Zwischensparrendämmung in die Dachflächen eingebracht. Die Dachhaut, bestehend aus kleinformatischen Dachziegeln, befand sich in sehr gutem Zustand, ebenso die ausreichend dimensionierte Holzkonstruktion des Dachs, beides sollte erhalten bleiben. Aus diesem Grund wurden die Dämmarbeiten von innen durchgeführt. Nach der ersten Heizsaison entdeckten die Eigentümer an den Dachschrägen, insbesondere im Badezimmer des Gebäudes, Feuchteverfleckungen und partiell Schimmelpilzbefall. Im Rahmen von gutachterlichen Untersuchungen, u.a. bei einer Leckageortung im Rahmen einer Luftdichtheitsmessung („Blower Door“) und mit Bauteilöffnungen wurden als Ursache Undichtheiten in und an der luftdichten Ebene / Dampfbremse festgestellt: Partiiell waren die Folien untereinander nicht verklebt, sondern nur übereinandergelegt, die Folie war zu straff verlegt, sodass sie aufgrund von Bewegungen in der Dachkonstruktion an mehreren Stellen eingerissen war, oder es fehlten fachgerechte Anschlüsse. Diese Undichtheiten führten dazu, dass warme feuchte Luft in die Konstruktion / Dämmebene gelangen konnte. Die dort auskondensierte Feuchtigkeit führte zur Durchfeuchtung und Unwirksamkeit der Wärmedämmung und infolge dessen zu Feuchteschäden und Schimmelpilzbefall, insbesondere im Bad.

Nicht fachgerechter Anschluss einer luftdichten Ebene

Die Schadenbeseitigung erfolgte mit einer entsprechenden Schottung der betroffenen Bereiche. Dafür wurden die gesamte Innenverkleidung der Dachflächen und die unbrauchbare Wärmedämmung entfernt und die Holzkonstruktion des Dachs getrocknet. Nachdem ein Restfeuchtegehalt von unter 20% nachgewiesen wurde, wurde die neue Wärmedämmung eingebaut. Anschließend wurde die Dampfsperre fachgerecht eingebaut und an die angrenzenden Bauteile luftdicht angeschlossen. Nach einer positiven Blower Door Messung erfolgte der innere Abschluss mit Gipskartonplatten.

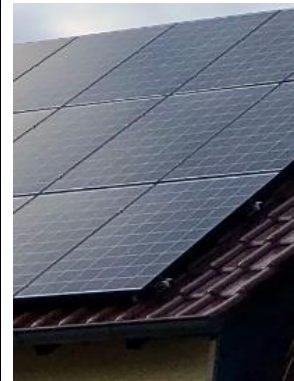
Einige Monate nach Fertigstellung kam es an mehreren Stellen im Dachgeschoss zu Durchfeuchtungen an den Dachflächen, die sich immer weiter ausbreiteten. Eine gutachterliche Untersuchung des Schadens mit Bauteilöffnung ergab, dass bei der Montage / Befestigung der Solarpaneele offenbar mangelhaft gearbeitet wurde. Zwei Ursachen wurden festgestellt: Durch das partielle Entfernen der Fußrippen an Dachziegeln entstanden Lücken in der Dacheindeckung, die zu Undichtheiten in der Dachhaut führten. Zusätzlich war die darunter befindliche Unterspannbahn beschädigt worden, sodass bei Starkregenereignissen Wasser in die Dachkonstruktion gelangen konnte. So kam es zur Durchfeuchtung der Wärmedämmung und später auch zur Durchfeuchtung der mit Gipskarton bekleideten Dachflächen.

PV-Anlage auf Steildach nach Mangelbeseitigung

Zur Mangel- und Schadenbeseitigung wurden die beschädigten Dachziegel und Unterspannbahn entfernt und mit neuem Material die Dachhaut bzw. wasserableitende Ebene fachgerecht wiederhergestellt.

Im Innenraum wurden die Dachflächen in den beschädigten Bereichen geöffnet und das durchfeuchtete Material entfernt. Nach fachgerechter Trocknung der Holzsparren mit erhöhter Holzfeuchte wurde die neue Wärmedämmung in entsprechender Schichtdicke und Wärmeleitstufe eingebracht. Nach dem Einbau der luftdichten Ebene, einer Luftdichtheitsprüfung und dem Einbau der raumseitigen Gipskartonebene war die Funktion der Steildachfläche wieder hergestellt.

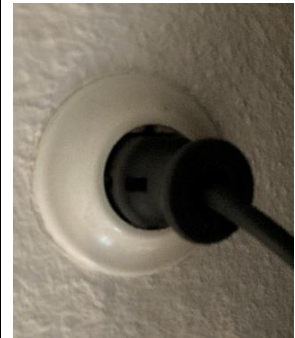
Die Küche einer Doppelhaushälfte sollte modernisiert werden. Im Zuge dessen wurden neben der Umstellung von Gasherd auf Induktionsherd mit Dampfabzug weitere neue Großgeräte (Dampfgarer, Geschirrspüler) angeschafft. Ein für die Elektroanlage hinzugezogener Elektriker stellte eine für das Vorhaben unzureichend ausgestattete und abgesicherte Elektroanlage fest. Die Anlage war, genau wie das Haus, ca. 45 Jahre alt und im Laufe der Nutzungszeit nicht erneuert, sondern lediglich stückweise erweitert worden. Sie besitzt keine ausreichende Anzahl an einzeln abgesicherten Stromkreisen für die mit modernen Küchengeräten ausgestattete Küche. Außerdem ist die Anlage für keinen Raum mit einem FI-Schutzschalter ausgestattet (auch RCD, Residual Current Protective Device, genannt). Die geplante Ausstattung der neuen Küche ist mit der vorhandenen Elektroanlage nicht möglich. Dies teilte der beauftragte Elektriker mit und lehnte die Übernahme der Anschlussarbeiten ab. Ein hinzugezogener Sachverständiger bestätigte im Anschluss diese Bewertung, deren zusätzliche Maßnahmen die geplanten Kosten der Gesamtmaßnahme deutlich erhöhten.

Veraltete Elektroanlage, unzureichend für moderne Geräteausstattung

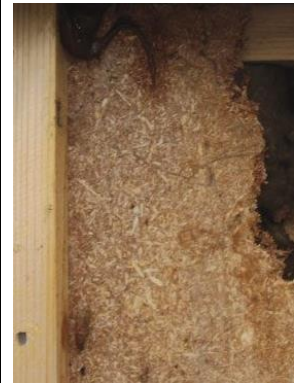
Ein in Leichtbauweise errichtetes Fertighaus aus den 1970er Jahren sollte energetisch umfassend modernisiert werden. Insbesondere der Wärmedämmstandard und die Luftdichtheit sollten verbessert werden. Zustand und Beschaffenheit entsprachen dem Baualter, Fenster und Türen sollten ausgetauscht werden. Ziel war die Modernisierung zu einem KfW-Effizienzhaus 55-Haus. Der mit der Durchführung der Maßnahme betraute Planer empfahl im Rahmen der üblichen Bestandsaufnahme die Einbeziehung eines Schadstoffexperten, da erfahrungsgemäß in den 60er- und 70er-Jahren verwendete Schutzmittel (Holzschutz, Farben, Zusatzstoffe) noch in der Konstruktion vorhanden sein können. Die Erfahrung zeigt: Wird die Luftdichtheit solcher, bislang unproblematischer Gebäude erhöht, kann dies zur erhöhten, z.T. gesundheitsgefährdenden Schadstoffbelastung der Innenraumluft führen. Die Messergebnisse bestätigten die Vermutung: Es wurden Formaldehyd und Lindan in größeren Konzentrationen nachgewiesen. Das Gebäude weist den typischen Wandaufbau aus Holzständerwerk, Mineralfaserdämmung und Spanplattenbeplankung auf. Die Schadstoffquellen sind über die Tragkonstruktion verteilt. Die Situation machte besondere Maßnahmen und die Zusammenarbeit von Experten erforderlich, die eine „klassische“ energetische Modernisierung überschreiten.

Bauteilöffnung an einer Außenwand in einem Fertighaus
