— Kurzstudie

Die 10 häufigsten Mängel bei der Errichtung von Ein- und Zweifamilien- häusern (vermeiden)

Gemeinschaftsprojekt vom
Institut für Bauforschung e.V. und
dem Bauherren-Schutzbund e.V.

12.05.2020

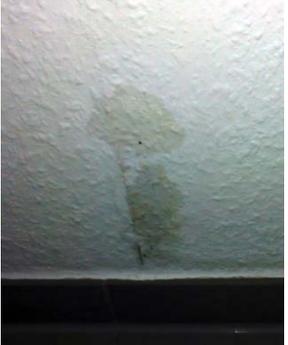
Mangel 1: Kellerabdichtung

<p>Schadenfall</p> <p>In einem für Wohnzwecke genutzten Kellergeschoss eines neu errichteten Einfamilienhauses sind im Fußpunktbereich der Kelleraußenwände zahlreiche Feuchteschäden aufgetreten. Zu erkennen sind Farbabplatzungen, Feuchteverfleckungen und Verfärbungen. Diese sind die Folge einer nicht fachgerechten Ausführung der Bauwerksabdichtung. Es ist eine 3mm dicke polymermodifizierte Bitumendickbeschichtung (PMBC, ehem. KMB) aufgebracht worden, die nicht den erforderlichen Anforderungen der vorliegenden Wassereinwirkung aus dem Baugrund entsprach.</p> <p>Laut beauftragtem und durchgeführtem Baugrundgutachten liegt vor Ort die Situation „Mäßige Einwirkung von drückendem Wasser“ (Stauwasser, Grund- und Hochwasser mit hydrostatischem Druck / Wassersäule ≤ 3 m) vor. In diesem Fall muss die Trockenschichtdicke der PMBC mindestens 4 mm betragen, außerdem ist eine flächige Verstärkungseinlage in die erste Abdichtungslage einzubauen.</p>

<p>Feuchteflecken aufgrund mangelhafter Außenabdichtung</p>

<p>Schadenbeseitigung</p> <p>Bauwerksabdichtungen in Form von polymermodifizierten Bitumendickbeschichtungen sind grundsätzlich für partielle Ausbesserungen bzw. Reparaturen geeignet. Im vorliegenden Fall ist eine Überarbeitung allerdings nicht möglich, da die aufgetragene Abdichtung aufgrund der Verarbeitung nicht für die vor Ort zu erwartende Wassereinwirkung geeignet ist. Die Wasser-/Baugrundverhältnisse erfordern die Ausführung der Bauwerksabdichtung mit einem eingearbeiteten Armierungsgewebe. Da dieses Bauteil naturgemäß nicht nachgerüstet werden kann, muss die nicht fachgerecht ausgeführte PMBC komplett entfernt und eine der zu erwartenden Wassereinwirkungsklasse entsprechenden PMBC neu aufgebracht werden.</p>	
<p>Schadenregulierung</p> <p>Die Verantwortlichkeit für den beschriebenen Schaden liegt eindeutig und ausschließlich beim Rohbau-Unternehmen, das die Bauwerksabdichtung ausgeführt und dabei nicht die Vorgaben der Planung berücksichtigt hat. Auch dem eigens für die Überwachung der ordnungsgemäßen Ausführung abgestellten Bauleiter hätte bei der Kontrolle der Schichtdicken auffallen müssen, dass die PMBC nicht die erforderliche Schichtdicken aufwies und dass die erforderliche Verstärkungseinlage nicht eingebaut war.</p> <p>Die Schadenbeseitigungskosten belaufen sich auf rund 25.000 Euro und setzen sich zusammen aus den Kosten für den Rückbau der nicht fachgerecht ausgeführten und dem Aufbringen der neuen PMBC.</p>

<p>Schadenvermeidung</p> <p>Die Verarbeitung von PMBC erfordert besondere Fachkenntnisse und Kompetenzen und muss von entsprechend qualifiziertem Personal vorgenommen werden. Mit dem Wissen um die Abhängigkeit zwischen Wassereinwirkungsklasse und Mindesttrockenschichtdicke kann die Ausführung von für die zu erwartende Wassereinwirkung nicht geeigneter PMBC vermieden werden. Weiterhin hat die Bauleitung darauf zu achten, dass alle Bauarbeiten in Übereinstimmung mit den anerkannten Regeln der Technik und den geltenden Vorschriften ausgeführt werden.</p>

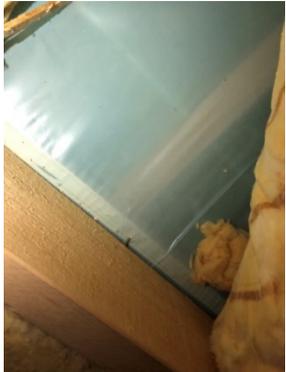
Mangel 2: Luftdichtheitsebene

<p>Schadenfall</p> <p>Das Badezimmer im Dachgeschoss eines KfW-Effizienzhauses wird im Winter nicht richtig warm. Außerdem kommt es zu Zugscheinungen in allen Räumen des Dachgeschosses.</p> <p>Zur Identifizierung der Ursache wurden eine Luftdichtheitsmessung der Gebäudehülle sowie eine Leckage-Ortung unter Einsatz von Theaternebel durchgeführt. Die Untersuchung ergab, dass die luftdichte Ebene (Dampfsperre) in den Steildachflächen und der obersten Geschossdecke erhebliche Leckagen sowohl zum Außenraum wie auch zum Dachraum aufweist.</p> <p>Im Rahmen von anschließenden Bauteilöffnungen wurde festgestellt, dass die luftdichte Ebene nicht fachgerecht eingebaut wurde. Die Folie weist an den Gebäudeanschlüssen Lücken auf. Außerdem wurden die zu verbindenden Folienabschnitte nicht fachgerecht miteinander luftdicht verklebt. Infolge der Leckagen in der luftdichten Ebene kam es außerdem zur Durchfeuchtung der Wärmedämmung (Mineralwolle) des Daches.</p>

<p>Lücken in der luftdichten Ebene</p>

<p>Schadenbeseitigung</p> <p>Zur Schadenbeseitigung war es notwendig, die innere Beplankung, die luftdichte Ebene sowie die (durchfeuchtete) Wärmedämmung (Zwischensparrendämmung) im kompletten Dach zu entfernen. Durchfeuchtete Teile der Holzkonstruktion wurden fachgerecht getrocknet.</p> <p>Im Anschluss konnte der fachgerechte Dachaufbau erfolgen. Nach Einbau der neuen Zwischensparrendämmung wurde die luftdichte Ebene eingebaut, der fachgerechte Einbau wurde mithilfe einer BlowerDoor-Messung nachgewiesen. Im Anschluss konnte das Dach zum Innenraum hin geschlossen werden.</p>	
<p>Schadenregulierung</p> <p>Verursacht wurde der Schaden im Rahmen der Ausführung durch den Dachdecker. Leckagen und der mangelhafte Einbau der luftdichten Ebene führten im Laufe der Nutzungsdauer von ca. 3 Jahren zu erheblichen Schäden an der Dachkonstruktion und der Wärmedämmung.</p> <p>Die Schadenbeseitigungskosten belaufen sich auf insgesamt rund 147.000 Euro. Um den Schaden zu beheben, war ein kompletter Rückbau und Wiederaufbau des Dachgeschosses erforderlich.</p>

<p>Schadenvermeidung</p> <p>Der fachgerechte Einbau der luftdichten Ebene nach den allgemein anerkannten Regeln der Technik wurde im vorliegenden Fall augenscheinlich weder während der Arbeiten am Dach kontrolliert, noch wurde die Gebäudehülle nach Fertigstellung durch eine Luftdichtheitsmessung (BlowerDoor-Messung) auf ihre Luftdichtheit hin überprüft. Im Rahmen dieser (beiden) empfohlenen Prüfbausteine eines Neubausvorhabens wären die Mängel an der luftdichten Ebene identifiziert worden und hätten rechtzeitig behoben werden können.</p> <p>Rechtzeitig erkannt, hätte der Mangel an der luftdichten Dachebene im Rahmen der Ausführungsarbeiten behoben und Folgeschäden vermieden werden können.</p>

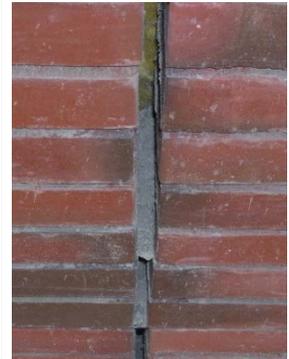
Mangel 3: Schallbrücken

Nachdem auch die zweite Hälfte eines neu errichteten Doppelhauses bezogen war, bemängelten die Bauherren beider Doppelhaushälften kurz nach ihrem Einzug, dass die Lärmbelastung aus der jeweils angrenzenden Gebäudehälfte unzumutbar sei. Jede Benutzung der Treppe, jede Badnutzung konnte in der angrenzenden Wohneinheit wahrgenommen, jedes Gespräch konnte gehört werden.

Gutachterliche Untersuchungen und entsprechende Schallmessung ergaben, dass das Gebäude die Anforderungen an den Mindestschallschutz nicht erfüllt. Es wurde festgestellt, dass die Bodenplatte und die Geschoßdecken durchlaufend in Beton hergestellt wurden, außerdem befinden sich Mörtelreste in der Schalltrennfuge. Eine Schallentkopplung wurde nicht hergestellt. Die entstandenen Schallbrücken zwischen den beiden Doppelhaushälften führen zu Schallübertragungen zwischen den Wohneinheiten. Die Anforderungen an den Mindestschallschutz nach allgemein anerkannten Regeln der Technik wurden nicht erfüllt.

Mörtelreste in der Schalltrennfuge

Der Schaden am Gebäude kann im vorliegenden Fall nicht behoben werden. Die Schallbrücken zwischen den beiden Doppelhaushälften können nachträglich nicht mehr entfernt, die Gebäudeteile können schalltechnisch nachträglich nicht mehr entkoppelt werden. Die störenden Geräusche aus dem jeweils angrenzenden Gebäude bleiben.

Da eine Beseitigung des Schadens am Bauwerk nicht zumutbar ist, besteht für die Bauherren die Möglichkeit, vom Vertrag zurückzutreten oder sich mit einem finanziellen Ausgleich des mangelbedingten Minderwerts zu begnügen.

Der Schallschutz an Gebäuden setzt Spezialwissen voraus, Mängel in diesem Bereich sind durch Laien schwer zu identifizieren. Aus diesem Grund ist es für ggf. an das Bauvorhaben gestellte Schallschutzanforderungen wichtig, einen Fachmann einzuschalten, der die Einhaltung dieser Anforderungen bereits bei der Gebäudekonzeption („real geteiltes Doppelhaus“), bei der Planung und der fachgerechten Ausführung begleitet und überwacht.

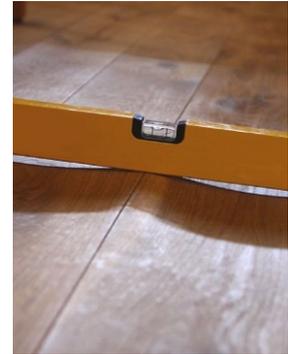
Mangel 4: Estrichfeuchtigkeit

In einem neu errichteten Einfamilienhaus kam es ein halbes Jahr nach dem Einzug der Bewohner an den Wänden zu leichten Feuchteerscheinungen. Bis in eine Höhe von rd. 20 cm waren auf dem Innenputz schwache Verfärbungen und Feuchteränder zu erkennen. Im Laufe der folgenden Monate wurden die Verfärbungen intensiver und die auf dem Boden verlegten Massivholzdielen wiesen großflächig konkave Verformungen („Schüsselungen“) über die Dielenbreite auf. Zusätzlich war ein muffiger Geruch feststellbar und an den Wänden ein Befall mit Schimmelpilzen zu erkennen. Feuchtemessungen ergaben, dass die Wände bis in eine Höhe von 40 cm teilweise stark durchfeuchtet waren. Bauteilöffnungen der Fußbodenkonstruktion zeigten, dass der Zementestrich noch nicht vollständig ausgetrocknet war. Das bedeutet, dass der Estrich zum Zeitpunkt des Verlegens des Bodenbelags nicht die erforderliche Belegreife aufgewiesen haben kann und dass das Aufbringen der Holzdielen später hätte erfolgen müssen. Die Belegreife beschreibt den max. Restfeuchtegehalt, den ein Estrich zum Belegen mit einem Bodenbelag aufweisen darf. Im konkreten Fall war der zulässige Restfeuchtegehalt weit überschritten. Die durch den fortlaufenden Trocknungsvorgang freiwerdende Feuchtigkeit führte zu der Durchfeuchtung des Bodenbelags und angrenzender Wände.

Verformungen („Schüsselungen“) von Holzdielen

Die Verantwortlichkeit für den beschriebenen Schaden liegt beim Parkettleger, der die Massivholzdielen auf dem Estrich verlegt hat, ohne die Belegreife des Untergrunds zu überprüfen. Die Schadenbeseitigungskosten belaufen sich auf rund 19.000 Euro und setzen sich zusammen aus den Kosten für den Rückbau der Massivholzdielen und des beschädigten Innenputzes, die Bauteiltrocknung, das teilweise Neuverputzen der Innenwände und den Einbau der neuen Massivholzdielen.

Zur Schadenbehebung musste der Bodenbelag komplett entfernt werden. Da sich die Massivholzdielen irreversibel verformt hatten, konnten diese später nicht wieder verlegt werden. Um keine weiteren feuchtebedingten Schäden zu erzeugen, musste der Estrich so weit getrocknet werden, dass (mindestens) die max. zulässige Restfeuchte erreicht war. Auch der durchfeuchtete und mit Schimmelpilz befallene Innenputz wurde entfernt. Eine technische Gebäudetrocknung sorgte für ein kontrolliertes Austrocknen aller verbleibenden durchfeuchteten Baumaterialien. Später wurden die Wände in den betreffenden Teilbereichen neu verputzt und auf den Fußböden neue Massivholzdielen verlegt.

Estriche dürfen erst mit Erreichen ihrer spezifischen, max. zulässigen Restfeuchte belegt werden. Bei Zementestrichen ist diese Belegreife bei einem Feuchtegehalt $\leq 2,0$ CM-% erreicht. Die Prüfung der Restfeuchte erfolgt vor Ort mit der sog. Calciumcarbid-Methode. Dazu wird eine Materialprobe über den gesamten Estrichquerschnitt entnommen und die Restfeuchte in einem speziellen Messgerät bestimmt. Grundsätzlich sind bei der Verarbeitung von Estrichen die einschlägigen Regelungen zu beachten, z.B. DIN 18560.

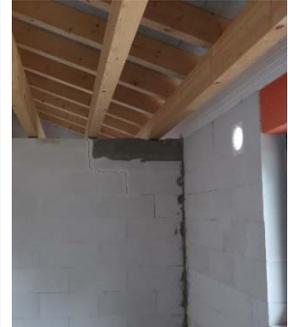
Mangel 5: Ringanker

In einem mehrgeschossigen Einfamilienhaus kam es noch während des Rohbaus zu erheblichen Rissbildungen im Bereich der Mauerkrone. Die Außenwände des Gebäudes sind aus KS-Plansteinen erstellt, bei den Geschossdecken handelt es sich um Stahlbetondecken. Die Holzkonstruktion des Satteldaches lag auf den Mauerköpfen des obersten Geschosses auf. Insgesamt verfügt das Gebäude über 3 Vollgeschosse. Die Innenwände sind kraftschlüssig mit den Außenwänden verzahnt und weisen ähnliche Rissbildungen wie die Außenwände auf. Die aufgetretenen Risse im Mauerwerk breiteten sich treppenartig aus. An den Gebäudeecken waren im Bereich der Wandköpfe Abrisse aus dem Mauerwerksverbund zu erkennen. Untersuchungen ergaben, dass die Wandköpfe nicht zug- und druckfest an die Dachkonstruktion angeschlossen waren. Dadurch kam es zum „Ausknicken“ der Außenwände im Auflagerbereich des Daches. Bei hohen Auflasten, wie z. B. bei Stahlbetondecken, erfolgt der Verbund zwischen Wand und Decke über Reibung. Bei leichteren Auflasten wie z. B. bei Dachkonstruktionen aus Holz muss umlaufend auf den Mauerkrone ein sog. Ringbalken angeordnet werden. Zusätzlich müssen alle für die Queraussteifung notwendigen Innenwände einen Ringanker erhalten. Mit diesem Bauteil werden Zugkräfte aufgenommen, die aus Horizontallasten oder Verformungsunterschieden resultieren.

Risse im Mauerwerk aufgrund fehlender Ringbalken bzw. Ringanker

Die Verantwortlichkeit für den beschriebenen Schaden liegt vor allem beim Zimmermann, der den Dachstuhl nicht entsprechend den statischen Berechnungen ausgeführt hat. Demnach hätte die Dachkonstruktion im Bereich der Fußhölzer mit dem Ringbalken verbunden werden müssen. Weiterhin liegen eine mangelnde Koordination und Überwachung durch die Bauleitung vor. Die Schadenbeseitigungskosten belaufen sich auf rund 61.000 Euro und setzen sich zusammen aus den Kosten für den Rück- und Neuaufbau des Mauerwerks und des Dachstuhls sowie für die Ausführung des Ringbalkens und der Ringanker.

Zur Schadenbehebung musste der größtenteils fertig gerichtete Dachstuhl rückgebaut werden, um die Wandköpfe der Außen- und (tragenden) Innenwände nachträglich mit Ringbalken bzw. mit Ringankern auszurüsten. Nachdem das beschädigte Mauerwerk nach statischen Erfordernissen ausgetauscht und der kraftschlüssige Verbund der Wandköpfe hergestellt war, konnte die Dachkonstruktion (wieder) hergestellt und druck- und zugfest angeschlossen werden.

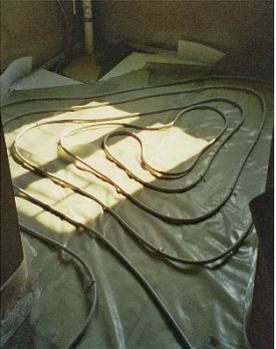
Mangel 6: Fußbodenheizung

<p>Schadenfall</p> <p>Die Räume eines neu errichteten Einfamilienhauses werden nicht richtig warm, die Raumtemperaturen erreichten im Winter bei Außentemperaturen von unter 0°C maximal 16°C. Das Gebäude wird mit einer Gas-Brennwertheizung beheizt, zur Warmwasserbereitung ist eine thermische Solaranlage montiert. Im gesamten Gebäude ist als Bodenbelag Parkett verlegt, die Beheizung der Räume erfolgt mit Fußbodenheizung. Der Abstand der Heizleitungen der Fußbodenheizung zueinander beträgt zwischen 35 cm und 40 cm, die Vorlauftemperatur ist auf 33°C eingestellt.</p> <p>Im Rahmen der Begutachtung wurde festgestellt, dass keine Heizlastberechnung erstellt und der Heizungsdimensionierung zugrunde gelegt wurde. Die Auslegung der Fußbodenheizung erfolgte willkürlich, ohne die Gegebenheiten vor Ort zu berücksichtigen. Eine anschließende Heizlastberechnung ergab, dass für die angestrebte Oberflächentemperatur von 26°C und eine Raumtemperatur von rund 21°C Leitungsabstände von ca. 15 cm notwendig wären.</p>

<p>Unzulässiger Abstand Fußbodenheizung</p>

<p>Schadenbeseitigung</p> <p>Zum Erreichen der erforderlichen Raumtemperaturen könnten zum einen die Vorlauftemperaturen erhöht oder zum anderen die Heizflächen vergrößert werden. Um Schäden am Parkett und auch um gesundheitliche Probleme zu vermeiden, ist im vorliegenden Fall die Oberflächentemperatur auf maximal 26°C begrenzt. Entsprechend sind hier die Heizflächen mittels zusätzlicher Heizflächen oder zusätzlicher Heizkörper zu vergrößern. Aufgrund der Möblierung der Räume und der Gegebenheiten vor Ort hat man sich auf die Nachrüstung mit zusätzlichen Heizkörpern für alle betroffenen Räume geeinigt.</p>	
<p>Schadenregulierung</p> <p>Die Verantwortlichkeit für den beschriebenen Schaden liegt beim Heizungsbauer.</p> <p>Aufgrund der vorhandenen Bodenbeläge und auch aus gesundheitlichen Gründen ist eine Erhöhung der Vorlauftemperaturen für die Fußbodenheizung nur marginal möglich, die notwendigen Raumtemperaturen werden dadurch nicht erreicht.</p> <p>Um die Räume ausreichend zu beheizen, ist eine Nachrüstung mit Heizkörpern in den einzelnen Räumen inkl. entsprechender Heizkreise erforderlich. Die Heizleistung des modulierenden Gas-Brennwertkessels ist für die Ausstattung mit zusätzlichen Heizkörpern ausreichend. Die Schadenbeseitigungskosten belaufen sich hierfür auf rund 23.000 Euro.</p>

<p>Schadenvermeidung</p> <p>Grundsätzlich entscheidet die richtige Auslegung der Fußbodenheizung über die gewünschte Wärmeabgabe. Als Grundlagen dient die Heizlastberechnung. Mithilfe des errechneten Heizwärmebedarfs wird der Verlegeabstand der Heizleitungen bestimmt, zu hohe Abstände würden die Wärmeabgabe mindern, zu niedrige für zu große Hitze im Fußboden sorgen. Bei der Planung und Berechnung der Heizungskomponenten sind neben den Regelwerken z. B. auch der gewünschte Fußbodenbelag oder Möbel zu berücksichtigen. Um Schäden zu vermeiden ist eine Heizlastberechnung unentbehrlich. Diese ist sowohl bei der Planung wie auch der Ausführung zu berücksichtigen. Es empfiehlt sich eine Prüfung der Übereinstimmung im Rahmen der Bauqualitätssicherung.</p>

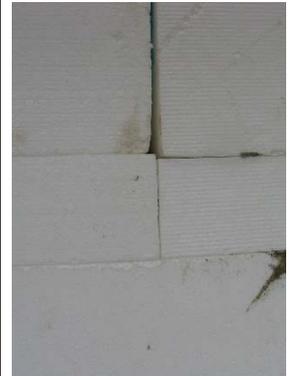
Mangel 7: Wärmedämm-Verbundsystem

Die Außenwand eines neu erstellten Zweifamilienhauses ist mit einem organischen Wärmedämm-Verbundsystem gedämmt worden. Bei dem System handelt es sich um geklebte Wärmedämmplatten aus Polystyrol (EPS) mit einer Schlussbeschichtung aus organischem Oberputz. Rund ein Jahr nach der Baufertigstellung kam es zu deutlichen Rissbildungen in der Fassade und in den Eckbereichen über Fenster- und Türöffnungen.

Anhand von Fotos aus der Zeit des Rohbaus konnte festgestellt werden, dass die Dämmplatten in der Fassadenfläche und an den Fenster- und Türöffnungen häufig mit Kreuzfugen ausgeführt worden sind. Kreuzfugen sind allerdings nicht zulässig, weder in der Fläche noch an Gebäudeecken oder -öffnungen. Bei den Rissen handelt es sich um Spannungs- und Kerbrisse, die als Folge der nicht fachgerechten Ausführung der Dämmplatten aufgetreten sind. Sie haben ihren Ausgangspunkt in der Dämmebene und setzen sich bis an die Bauteiloberfläche (Oberputz) fort. Risse im WDVS stellen dann nicht nur einen optischen Mangel dar, sondern erhöhen das Risiko, dass Wasser in bzw. hinter das System gelangen kann. Weiterhin kann eine lückenhafte Dämmebene zur Einschränkung der Dämmwirkung des WDVS führen.

Kreuzfuge WDVS

Die Verantwortlichkeit für den beschriebenen Schaden liegt eindeutig und ausschließlich beim Malerbetrieb, der die Fassadendämmarbeiten ausgeführt und dabei nicht die Verarbeitungsrichtlinien berücksichtigt hat.

Die Schadenbeseitigungskosten belaufen sich auf rund 35.000 Euro und setzen sich zusammen aus den Kosten für den Rückbau des nicht fachgerecht ausgeführten WDVS und dem Aufbringen eines neuen WDVS.

Wärmedämm-Verbundsysteme können bis zu einem geringen Grad repariert oder saniert werden. Bei Rissen, die über die gesamte Fläche verteilt sind und das gesamte System im Querschnitt durchziehen, ist das technisch allerdings nicht möglich. Da alle einschlägigen Regelwerke und damit automatisch auch die Hersteller auf die korrekte Verarbeitung bzw. Verlegung der Dämmplatten hinweisen, ist die Ausführung im geschilderten Fall als unzulässig einzustufen. Insofern muss das WDVS rückgebaut und durch ein fachgerecht ausgeführtes System ersetzt werden.

Das Verlegen von Dämmplatten mit Kreuzfugen ist unzulässig und entspricht nicht den allgemein anerkannten Regeln der Technik. Um Rissbildungen zu vermeiden, sind die Dämmplatten fortlaufend im Verband und mit senkrecht versetzten Stoßfugen ($\geq 10\text{cm}$) anzubringen. Im Bereich von Fenster- und Türöffnungen können die Dämmplatten mit einer Ausklinkung versehen werden. Grundsätzlich sind bei der Verarbeitung eines WDVS die einschlägigen Regelungen zu beachten, z.B. DIN 55699 und BFS-Merkblatt 21 „Technische Richtlinien für die Planung und Verarbeitung von WDVS“, Hrsg. Bundesausschuss Farbe und Sachwertschutz.

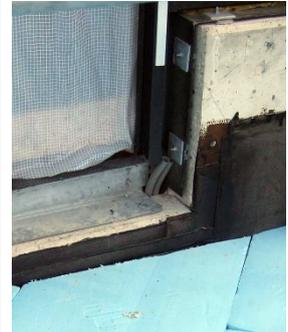
Mangel 8: Sockelabdichtung

In einem neu errichteten Einfamilienhaus kam es nach einigen Monaten Nutzungsdauer zu Verformungen („Schüsselungen“) am Parkettbelag im Erdgeschoss. Besonders betroffen war der Bereich im Wohnzimmer direkt vor den Terrassentüren. Aber auch in den angrenzenden Räumen waren schwache Verformungen an den Parkettstäben festzustellen. Feuchtemessungen ergaben z.T. starke Durchfeuchtungen der Fußbodenkonstruktion und der angrenzenden Wände. Bauteilöffnungen im Sockelbereich der Terrasse zeigten, dass sich die Sockelabdichtung großflächig vom Untergrund gelöst hatte. Die Abdichtung des Sockels erfolgte mit einer flexiblen mineralischen Dichtungsschlämme (MDF), die bis in den erdbeberührten Bereich bis zur Bauwerksabdichtung gezogen worden war und diese (fachgerecht) 10 cm überlappte. Bei der Bauwerksabdichtung handelte es sich um eine Polymermodifizierte Bitumendickbeschichtung (PMBC). Da MDF nicht auf bituminösen Untergründen wie PMBC haftet, kam es hier zu den Ablösungen der Sockelabdichtung. Es entstanden Hohllagen, durch die Feuchtigkeit in die Baukonstruktion eindringen konnte. Über den Sockel gelangte die Feuchtigkeit bis in die Erdgeschossdecke, die Fußbodenkonstruktion und die aufgehenden Innenwände.

Abdichtung Terrassentür

Die Verantwortlichkeit für den beschriebenen Schaden liegt beim Rohbau-Unternehmen, in dessen Leistungsbereich die Planung und Ausführung der Sockelabdichtung und der Bauwerksabdichtung fallen. Insofern handelt es hier vor allem um einen Planungsfehler. Es ist vorauszusetzen, dass den verantwortlichen Planern entsprechende Unverträglichkeiten von Baumaterialien bekannt sind. Darüber hinaus hätte den ausführenden Handwerkern, spätestens aber der Bauüberwachung die fehlerhafte Planung auffallen müssen.

Die Schadenbeseitigungskosten belaufen sich auf rund 56.000 Euro und setzen sich zusammen aus den Kosten für den Rückbau der nicht funktionsfähigen MDF, dem Aufbringen einer adäquaten Sockelabdichtung, der Bautrocknung und dem Austausch der beschädigten Parkettstäbe.

Zur Schadenbehebung musste die nicht funktionsfähige MDF entfernt und durch eine mit der PMBC kompatible Sockelabdichtung ersetzt werden. Im Innenbereich des Wohnhauses wurde eine Bauteiltrocknung der Fußbodenkonstruktion durchgeführt und die irreversibel verformten Parkettstäbe ausgetauscht. Eine zusätzliche technische Raumtrocknung sorgte für die kontrollierte Trocknung aller weiteren durchfeuchteten Bauteile.

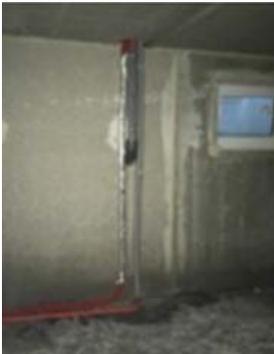
Mangel 9: Trinkwasserhygiene

<p>Schadenfall</p> <p>Der Trinkwasseranschluss des Gartensprengventils eines unterkellerten Einfamilienhauses wurde nicht im fließenden System verlegt. Stattdessen wurde es mit einer Einzelstichleitung aus dem Hauswirtschaftsraum im Keller heraus an das Trinkwassersystem angeschlossen. Da ein Gartensprengventil im Winter mehrere Monate nicht benutzt wird, entstand hier eine temporäre Stagnationsleitung. Diese ist mit einer Länge > 10xDN nicht zulässig (siehe DIN 1988-100, 7: Stagnation). Unter bestimmten Gegebenheiten vermehren sich Legionellen in Stagnationsleitungen und können ins Trinkwassersystem gespült werden. Legionellen können bei den Nutzern zu gesundheitlichen Problemen durch Legionellose, einer durch Bakterien hervorgerufenen Infektionskrankheit, führen.</p>

<p>Stagnationsleitungen</p>
<p>Schadenbeseitigung</p> <p>Die Stichleitung ist derzeit bis auf den Kellerrohfußboden in Keller geführt und wurde bis in den angrenzenden Haustechnikraum gezogen. Um zu vermeiden, dass Wasser lange in dieser Stichleitung verbleibt, sich Legionellen vermehren und in das Trinkwassersystem gespült werden, wurde am tiefsten Punkt der Leitung ein Entleerungsventil eingebaut. So kann die Leitung für die Wintermonate komplett entleert werden.</p>

<p>Schadenregulierung</p> <p>Die Verantwortlichkeit für den beschriebenen Schaden liegt beim Sanitärinstallateur.</p> <p>Der Fehler wurde erkannt, bevor Personen zu Schaden kommen konnten. Die Schadenbeseitigungskosten belaufen sich auf rund 450 Euro und umfassen den Rückbau der auf dem Kellerrohfußboden verlegten Stichleitung, die Neuverlegung an die Kelleraußenwand oberhalb des Fußbodens auf mind. 70 cm über OKFF KG, sowie den Einbau eines Absperrventils mit Entleerungsmöglichkeit direkt am Abzweig der Stichleitung im Haustechnikraum.</p>	
<p>Schadenvermeidung</p> <p>Wasser ist nicht keimfrei, auch Trinkwasser nicht. Steht das Wasser längere Zeit in einer Leitung, können sich bei „günstigen“ Temperaturbereichen Mikroorganismen vermehren. Bei Kaltwasser sind das Temperaturen von über 25°C (hygienisch >20°C), bei Warmwasser Temperaturen von unter 55°C. Deshalb sind Temperaturen zwischen 25 und 55 Grad beispielsweise durch eine ausreichende Leitungsdämmung zu vermeiden.</p> <p>Ebenfalls zu vermeiden sind Stichleitungen, also längere Leitungsabschnitte, z.B. zu Gartensprengventilen, in denen kaltes oder warmes Trinkwasser zu lange stehen bleibt, wodurch das Risiko für ein mikrobielles Wachstum steigt. Diese Leitungen müssen am tiefsten Punkt absperr- und entleerbar sein. Gartensprengventile sollten im fließenden Trinkwassersystem möglichst mit Abzweig per Doppelwandscheibe verlegt werden. Diese dienen auch in den Zuleitungen selten genutzter Zapfstellen für einen regelmäßigen Wasseraustausch und verhindern Stagnationen im Rohrnetz. Sollte eine Verlegung im fließenden System nicht möglich sein, ist eine Schadenvermeidung nur durch die Entleerung der Leitungen möglich.</p> <p>Systemtrenner, die dem Erhalt der Trinkwasserqualität gegen Rückdrücken, Rückfließen und Rücksaugen von Nichttrinkwasser in das Trinkwassernetz dienen, sind für Flüssigkeiten mit hohem mikrobiellen Wachstum (Kategorie 5 gem. DIN EN 1717) nicht zugelassen und somit zur Trennung der Stagnationsleitungen vom Gesamtsystem ebenso wenig geeignet wie sonstige Absperrventile im System.</p>

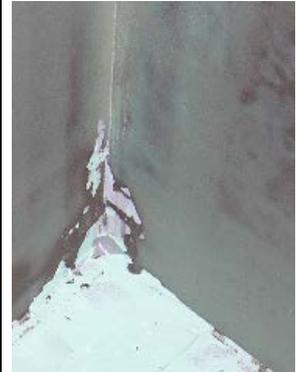
Mangel 10: Badabdichtung

In einem Einfamilienhaus wurden zwei Jahre nach Fertigstellung an den Wänden des Badezimmers aufsteigende Feuchtigkeit und ein Befall mit Schimmelpilzen festgestellt. Die Umfassungswände des Bades sind als Trockenbaukonstruktion ausgeführt, die Oberflächen sind glatt gespachtelt und gestrichen. Im Bereich der Dusche wurden Fliesen über einer flüssig verarbeiteten Verbundabdichtung verlegt. Bei dieser Abdichtungsart werden die keramischen Beläge direkt auf die ausgehärtete Abdichtung aufgebracht.

Die beschriebenen Feuchte- und Folgeerscheinungen wurden vor allem an den Wandbereichen festgestellt, die direkt an die Dusche grenzen. Bei einer Bauteilöffnung zeigte sich, dass die Trockenbauplatten stark durchfeuchtet waren und einen erheblichen Befall mit Schimmelpilzen aufwiesen. Weitere Bauteilöffnungen im Duschbereich zeigten, dass die Verbundabdichtung nicht vollflächig ausgeführt worden war und besonders in den Eckbereichen große Lücken aufwies. So konnte durch das Fugenmaterial der Fliesen eingedrungene Feuchtigkeit über einen Zeitraum von rund zwei Jahren relativ ungehindert in die Trockenbaukonstruktion eindringen, was in der Folge zu den beschriebenen Schäden führte.

Lückenhafte Verbundabdichtung in einem Bad

Die Verantwortlichkeit für den beschriebenen Schaden liegt beim Fliesenleger, der die Verbundabdichtung ausgeführt und dabei nicht die Verarbeitungsrichtlinien des Herstellers berücksichtigt hat. Auch die eigene Bauleitung des Handwerksbetriebs hätte bei der Kontrolle erkennen müssen, dass die Abdichtungsschichten nicht vollflächig aufgebracht worden sind.

Die Schadenbeseitigungskosten belaufen sich auf rund 18.000 Euro und setzen sich zusammen aus den Kosten für den Rückbau der beschädigten Trockenbauwände, der Schimmelpilzsanierung und dem Einbau der neuen Trockenbauwände einschließlich der neuen Verbundabdichtung und der Wandfliesen.

Zur Schadenbehebung wurden die beschädigten Trockenbauwände neben der Dusche bis 30 cm über den sichtbaren Schimmelpilzbefall rückgebaut. Die freigelegten Oberflächen wurden einer Feinreinigung unterzogen, alle verbleibenden Bauteile getrocknet und die Wände wieder geschlossen, gespachtelt und gestrichen. Im Bereich der Dusche mussten die beschädigten Trockenbauplatten dagegen vollständig rückgebaut werden, um damit die nicht fachgerecht ausgeführte Verbundabdichtung zu entfernen. Im Anschluss wurden neue Trockenbauplatten eingebaut und mit einer zweilagigen, vollflächig aufgetragenen Flüssigkunststoffabdichtung beschichtet. Nach dem Durchtrocknen der Dichtschichten wurde auf die Wände wieder Fliesen aufgebracht.
