# BAUQUALITÄT BEIM NEUBAU VON EIN- UND ZWEIFAMILIENHÄUSERN

„Analyse baubegleitender Qualitätskontrollen  
unabhängiger Bauherrenberater des BSB“

**Gemeinschaftsprojekt  
vom Institut für Bauforschung e.V.  
und dem Bauherren-Schutzbund e.V.**

<b>Auftraggeber:</b>	<b>Bauherren-Schutzbund e.V. (BSB)</b> Kleine Alexanderstr. 9/10 10178 Berlin
<b>Bearbeitung:</b>	<b>Institut für Bauforschung e.V.</b> An der Markuskirche 1, 30163 Hannover Dipl.-Ing. Heike Böhmer, Institutsleitung RA Horst Helmbrecht, wiss. Mitarbeiter Dipl.-Ing. Janet Simon, wiss. Mitarbeiterin
<b>Forschungsbericht :</b>	02.07.2015 IFB-15552 / 2015

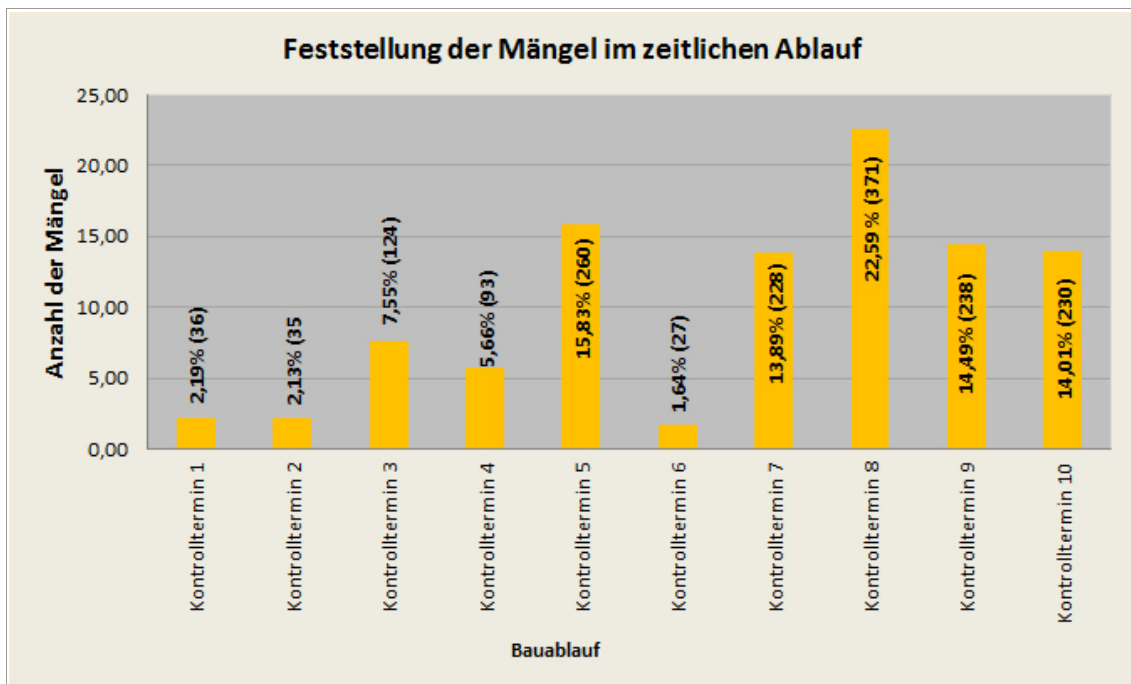
Die Feststellung der Mängel im zeitlichen Bauablauf ist der Grafik in Abbildung 1 zu entnehmen. Die Daten ergeben sich aus der Chronologie der ausgewerteten Baustellenprotokolle. Das Augenmerk lag hier - wie bereits bei der Untersuchung 2011 - auf einer möglichst genauen zeitlichen Erfassung der Mängelanzahl vor dem Hintergrund eines üblichen Bauablaufs.

Es zeigt sich wie in der Voruntersuchung 2011, dass eine vermehrte Anzahl von Mängeln ab dem 3. Kontrolltermin (Kontrolle Erdgeschoss-Mauerwerk) zu verzeichnen ist und das Mängelaufkommen mit Fortgang des Bauablaufs teilweise deutlich ansteigt. Der Schwerpunkt des zahlenmäßigen Mängelaufkommens bei dieser Untersuchung liegt im Bereich des *Innenausbau* (Kontrolltermin 8).

Abb.: 1 Feststellung der Mängel im Bauablauf (Quelle: BSB / IFB, Stand: 2015 / Datenbasis: 70 Bauvorhaben - 1.642 Mängel insgesamt, mit Mängeln bei der Schlussabnahme -)

In der Auswertung der Baubegleitungen zeigt sich zum Zeitpunkt der Kontrolle des Bereiches *Dacheindeckung, Klempnerarbeiten, Fenster- und Türeingbau* ein erster Schwerpunkt des Mängelaufkommens. Dort wurden rund 16 % aller ermittelten Mängel festgestellt. Der Bereich *Innenausbau* weist mit rund 23 % aller festgestellten Mängel die mit Abstand höchste Anzahl auf. Ein hohes Niveau ist auch bei den Kontrollterminen 9 (*Vorabnahme*) und 10 (*Abnahme*) mit jeweils ca. 14% zu verzeichnen, obwohl insbesondere diese nicht durchgängig durch die Bauherrenbeauftragten waren.

Die Feststellung der Mängel im Baufortschritt verdeutlicht die im Bauablauf kritischen Zeitpunkte, zugleich bestätigt sie die präventive Wirkung einer möglichst vollständigen Baubegleitung.

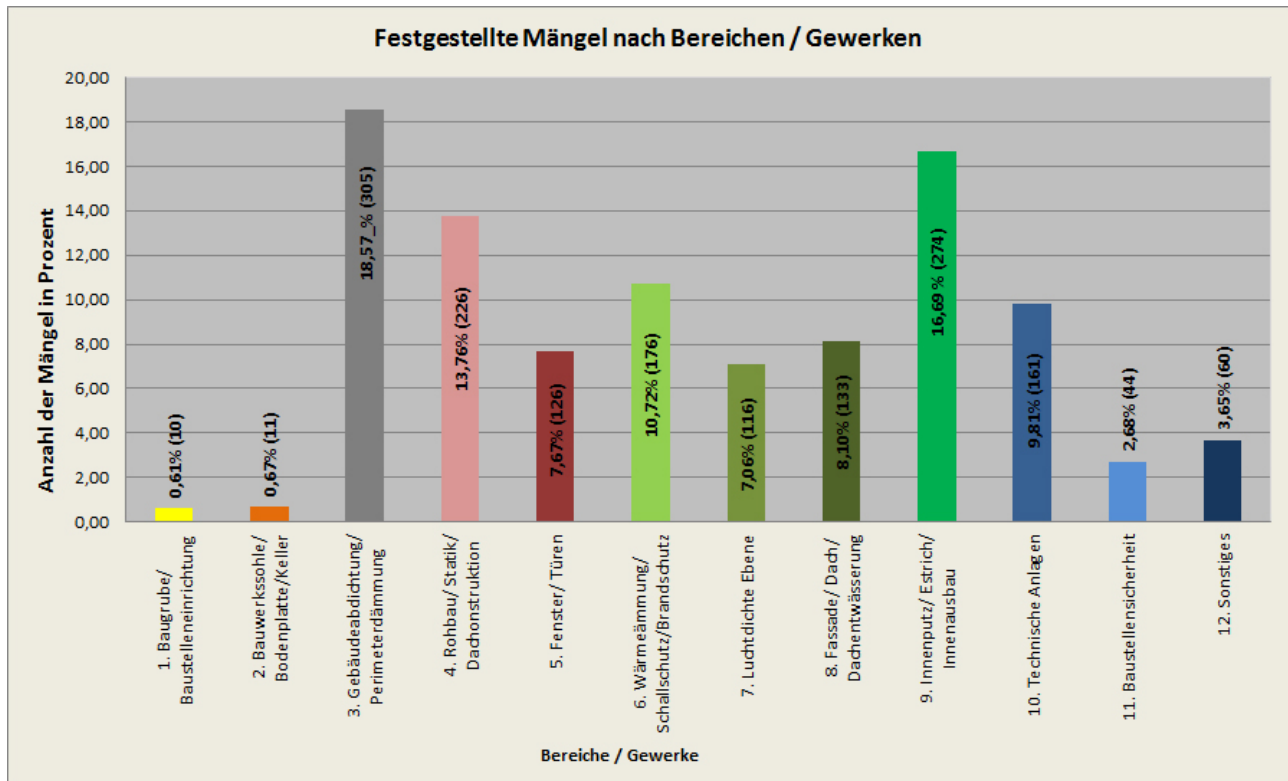
Die Zuordnung der festgestellten Mängel nach Bereichen / Gewerken ergibt sich entsprechend der nachstehenden Grafik in Abbildung 3.

Abb.: 3 Festgestellte Mängel nach Bereichen bzw. Gewerken (Quelle: BSB / IFB, Stand: 2015 / Datenbasis: 70 Bauvorhaben - 1.642 Mängel insgesamt, mit Mängeln bei der Schlussabnahme - )

Die höchste Anzahl von Mängeln weist der Bereich *Gebäudeabdichtung / Perimeterdämmung* mit rund 19 % aller festgestellten Mängel auf. Zusätzliche Schwerpunkte stellen die Bereiche *Innenputz / Estrich / Innenausbau* mit jeweils rund 17 % und *Rohbau / Statik / Dachkonstruktion* mit rund 14 % aller Mängel, sowie *Wärmedämmung / Schallschutz / Brandschutz* mit rund 11 % aller Mängel dar. Auf die 4 genannten Bereiche entfallen insgesamt rund 61 % aller festgestellten Mängel. Werden die weiteren Schwerpunkte *Technische Anlagen* mit rund 10 % und *Fassade / Dach / Dachentwässerung* sowie *Fenster / Türen* mit jeweils rund 8 % hinzugezählt, sind damit rund 87 % aller festgestellten Mängel erfasst.

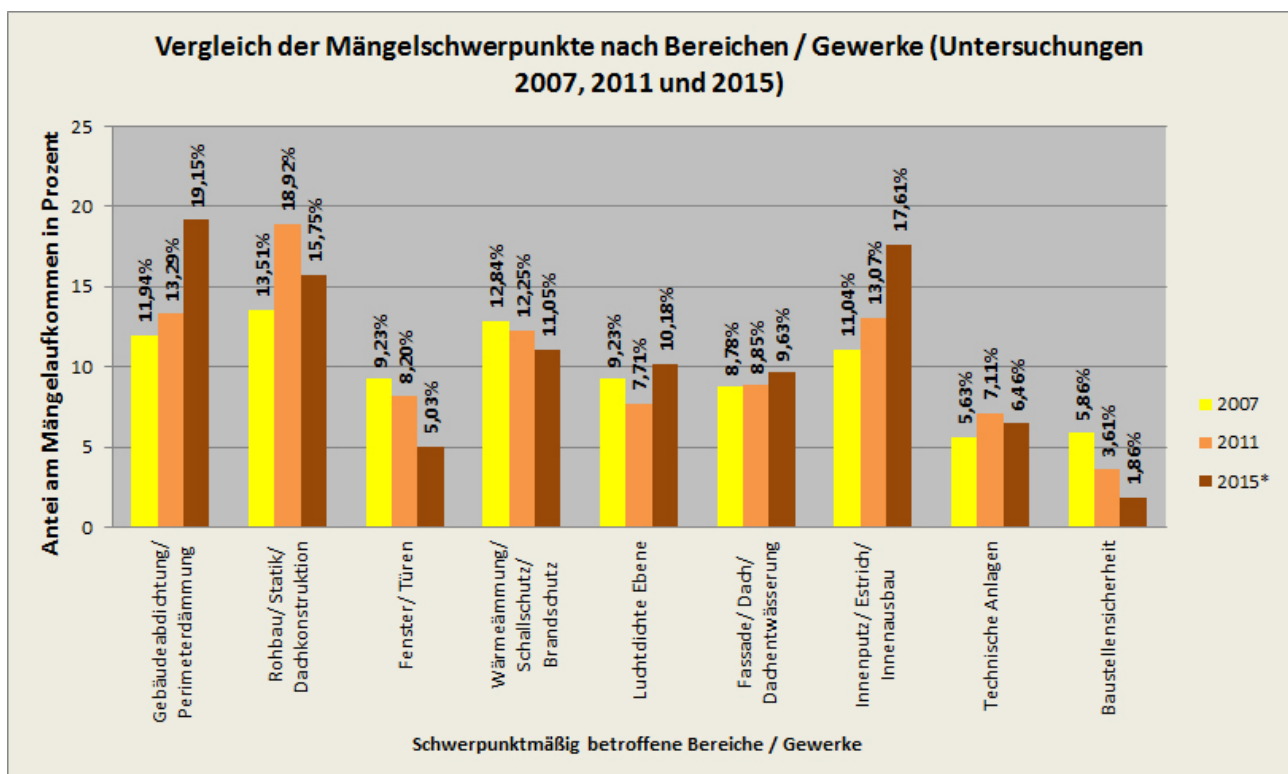
In den Jahren 2007 und 2011 wurden vom Institut für Bauforschung e.V. und dem Bauherren-Schutzbund e.V. bereits zwei gemeinsame Untersuchungen zum Thema „Bauqualität von Neubauvorhaben“ durchgeführt. In der Grafik der nachfolgenden Abbildung 5 werden die aktuell vorliegende Untersuchung und die Voruntersuchungen gegenübergestellt und unter dem Aspekt der Mängelschwerpunkte nach Bereichen / Gewerken miteinander verglichen. Es ist darauf hinzuweisen, dass den Untersuchungen unterschiedliche Datenmengen zugrunde liegen. Die aktuelle Untersuchung basiert auf 70 analysierten Bauvorhaben bei insgesamt rund 600 Baustellenbegehungen (durchschnittlich mehr als 8 je Bauvorhaben). In der Untersuchung aus dem Jahr 2007 wurden insgesamt 25 Bauvorhaben und in der Untersuchung 2011 insgesamt 100 Bauvorhaben bei der Durchführung von ca. 800 Baustellenbegehungen (durchschnittlich 8 je Bauvorhaben) ausgewertet. Aus Gründen der Vergleichbarkeit sind die Mängel zum Zeitpunkt der Schlussabnahme der aktuellen Untersuchung in der Abbildung 5 nicht mit beinhaltet.

Abb.: 5 Vergleich der Mängelschwerpunkte nach Bereichen / Gewerken (Untersuchung aus 2007, 2011 und 2015\* ohne bei der Schlussabnahme festgestellte Mängel / Quelle: BSB / IFB, Stand: 2015)

Die Gegenüberstellung zeigt, dass die Verteilung der schwerpunktmäßig betroffenen Bereiche bzw. Gewerke in allen 3 Untersuchungen ähnlich ausfällt. So sind die 4 am meisten von Mängeln betroffenen Bereiche der Untersuchung 2011 (Rohbau / Statik / Dachkonstruktion, Gebäudeabdichtung und Perimeterdämmung, Wärmedämmung / Schallschutz / Brandschutz und

*Innenputz / Estrich / Innenausbau*) auch weiterhin beim Mängelaufkommen führend. Allerdings hat der Bereich *Gebäudeabdichtung* und *Perimeterdämmung* den Bereich *Rohbau / Statik / Dachkonstruktion* von der bisherigen Spitzenposition auf den 3. Rang verdrängt, dahinter auf dem 2. Rang folgt jetzt der Bereich *Innenputz / Estrich / Innenausbau*. Auf dem 4. Rang des Mängelaufkommens liegt unverändert der Bereich *Wärmedämmung / Schallschutz / Brandschutz*.

Über den Gesamtbetrachtungszeitraum aller 3 Untersuchungen zeigt sich, dass das Mängelaufkommen im Bereich der *Gebäudeabdichtung* und *Perimeterdämmung* stetig gestiegen und in der aktuellen Untersuchung seinen bislang höchsten Stand erreicht. Hier ist zugleich innerhalb aller Bereiche die höchste Steigerungsrate über den Gesamtbetrachtungszeitraum festzustellen, die einer Zunahme der Mängel von knapp über 60 % entspricht.

Ähnlich verhält sich die Situation im Bereich *Innenputz / Estrich / Innenausbau*. Hier ist die zweithöchste Steigerungsrate über den Betrachtungszeitraum zu verzeichnen, diese entspricht einer Zunahme der Mängel von knapp unter 60 %.

Währenddessen ist das Mängelaufkommen in den Bereichen *Fenster und Türen*, *Wärmedämmung / Schallschutz / Brandschutz* und *Baustellensicherheit* in unterschiedlichem Ausmaß stetig gesunken. Dabei fällt die Reduzierung bei dem Bereich *Fenster und Türen* mit einem Rückgang von ca. 45 % deutlich stärker aus als beim Bereich *Wärmedämmung / Schallschutz / Brandschutz*, hier ist ein Rückgang von ca. 14 % zu verzeichnen. Das Mängelaufkommen im Bereich *Baustellensicherheit* geht sogar um ca. 2/3 zurück.

Der Bereich *Gebäudeabdichtung / Perimeterdämmung* verzeichnet beim Vergleich mit den Voruntersuchungen 2007 und 2011 die größte Steigerungsrate von 2007 bis 2015 (von ca. 12% auf ca. 19 % Anteil am Gesamtmängelaufkommen, dies entspricht einer Zunahme von ca. 60 % in diesem Bereich, vgl. dazu auch Abb. 5).

Der Bereich *Innenputz, Estrich, Innenausbau* verzeichnet beim Vergleich mit den Voruntersuchungen 2007 und 2011 nach der Gebäudeabdichtung die zweitgrößte Steigerungsrate von 2007 bis 2015 (von ca. 11% auf ca. 17 % Anteil am Gesamtmängelaufkommen, vgl. dazu auch Abb. 5).

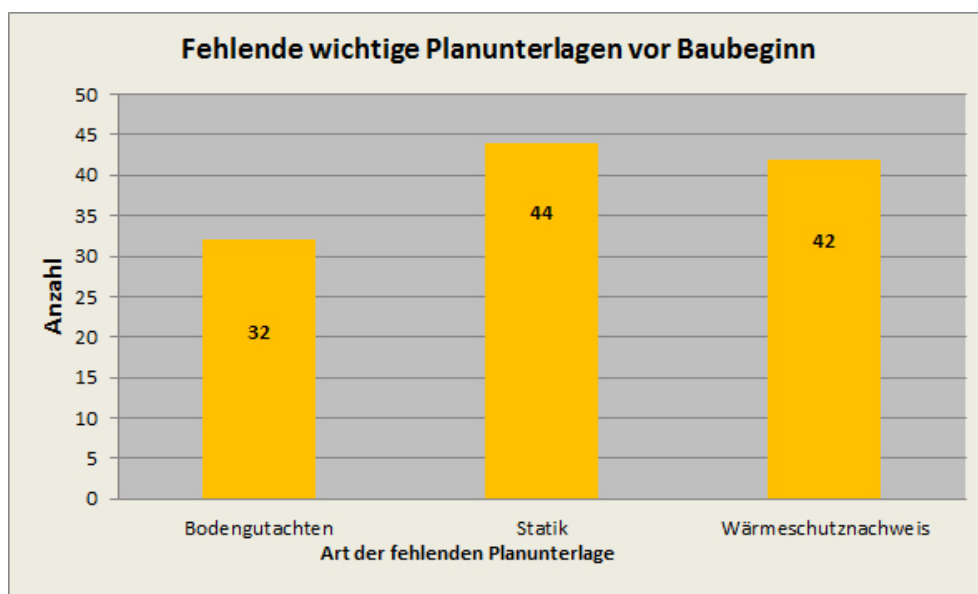
Der Grafik in Abbildung 5 ist die Anzahl der fehlenden Planungsunterlagen zum Zeitpunkt der ersten Baubegehung, also zu Baubeginn, zu entnehmen. Es handelt sich dabei um technisch relevante Dokumente wie das *Bodengutachten*, die *Tragwerksplanung* und den *Wärmeschutznachweis*, die wesentliche technische Grundlagen für die Art der Ausführung beinhalten. Beispielhaft seien die Bereiche *Abdichtung*, *Baukonstruktion* und *Energieeffizienz* genannt. In diesem Bereich wurden in den Dokumentationen zu den 70 Bauvorhaben insgesamt 118 Unterlagen als fehlend vermerkt.

Abb.: 6 Fehlende wichtige Planungsunterlagen vor Baubeginn (Quelle: BSB / IFB, Stand: 2015 / Datenbasis: 70 Bauvorhaben - 118 fehlende Unterlagen - )

In nahezu der Hälfte aller untersuchten Bauvorhaben (ca. 46 %) erhielten die Bauherren kein *Bodengutachten*, fast 2/3 (ca. 63 %) bekam die *Tragwerksplanung* nicht ausgehändigt und bei 3/5 (60 %) lag der *Wärmeschutznachweis* nicht vor. Aus diesen Zahlen ergibt sich, dass bei etlichen Bauvorhaben zum Zeitpunkt der ersten Baubegehung mehrere wichtige Unterlagen fehlten. Den ausgewerteten Dokumentationen ist nicht zu entnehmen, ob und zu welchem Zeitpunkt die Übergabe der genannten Planungsunterlagen erfolgte.

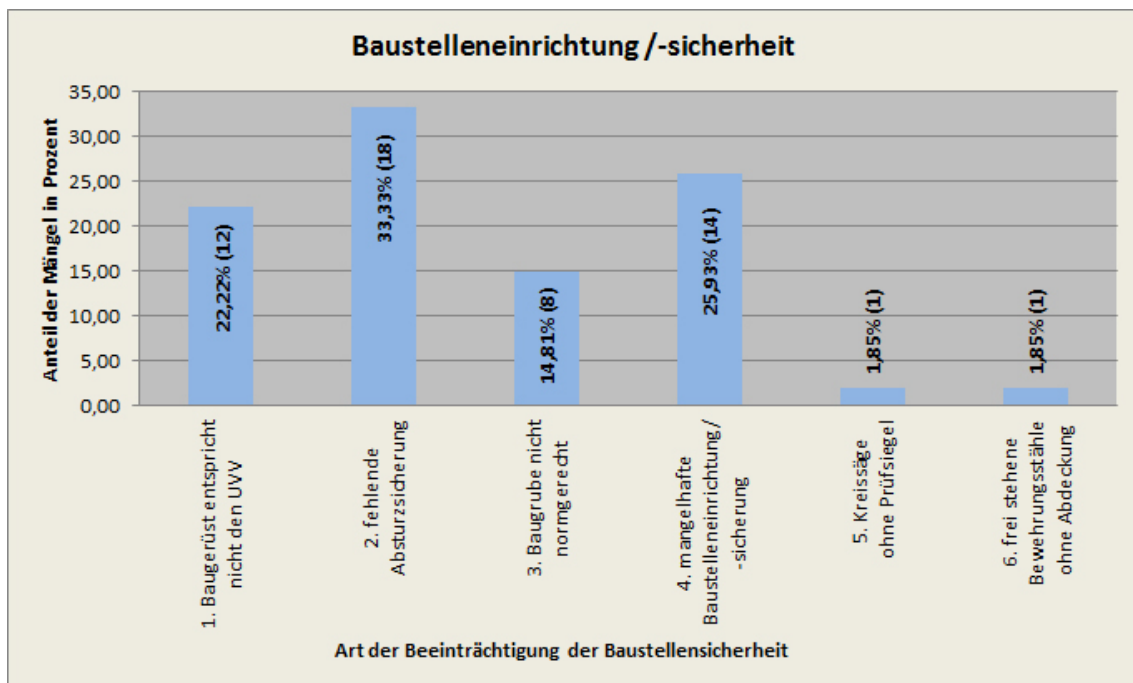
Bezogen auf die untersuchten 70 Bauvorhaben wurden durch die Bauherrenberater bei durchschnittlich mehr als 3/4 der Bauvorhaben Mängel in der *Baustellensicherheit* festgestellt. Die Art der festgestellten Mängel ergibt sich aus der nachfolgenden Grafik in Abbildung 8.

Abb.: 8 Mängel innerhalb des Bereichs „Baustelleneinrichtung / -sicherheit (Quelle: BSB / IFB, Stand: 2015 / Datenbasis: 70 Bauvorhaben - 54 Mängel insgesamt - )

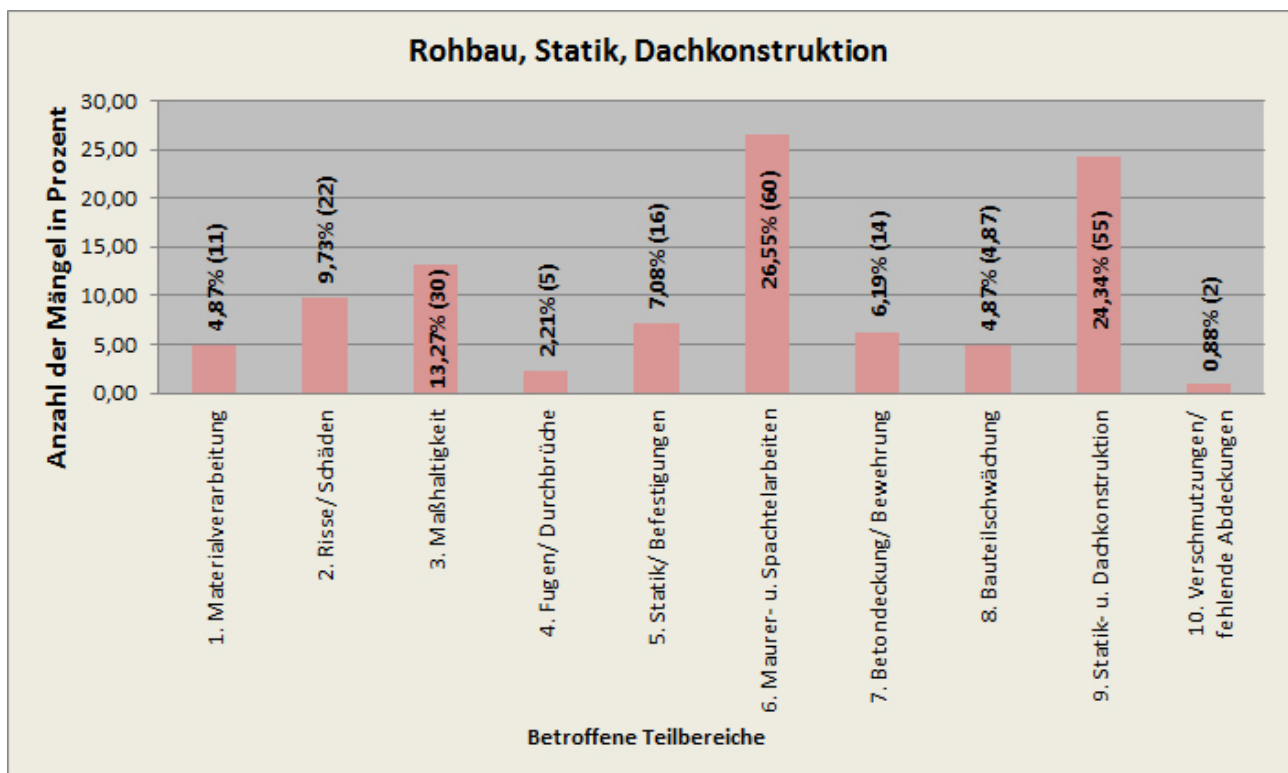
Der Bereich *Rohbau / Statik / Dachkonstruktion* ist mit 226 Mängeln (entspricht rund 14 % aller 1.642 dokumentierten Mängel, vgl. Abschnitt 3.2) während des Bauablaufes (mit Mängeln bei der Schlussabnahme) anteilmäßig im Gegensatz zur Voruntersuchung 2011 (ca. 19%) insgesamt nur noch der drittgrößte Mängelschwerpunkt. Die Verteilung der festgestellten Mängel innerhalb dieses Bereichs ergibt sich aus der nachfolgenden Grafik in Abbildung 10.

Der Schwerpunkt der Mängel liegt mit 60 Mängeln, insofern mit mehr als 1/4 der festgestellten Mängel in diesem Bereich, bei den *Maurer- und Spachtelarbeiten*, zweiter Schwerpunktbereich sind die festgestellten 55 Mängel (entspricht rund 24 %) in der *Statik und Dachkonstruktion* selbst, gefolgt vom Bereich *Maßhaltigkeit* mit 30 Mängeln (entspricht rund 13 %). Die festgestellte Reihenfolge deckt sich mit den Ergebnissen der Voruntersuchung 2011, bei der der die *Maurer- und Spachtelarbeiten* mit ca. 1/3 allerdings noch einen etwas deutlicheren Schwerpunkt bildeten.

Abb.: 10 Mängel innerhalb des Bereichs „Rohbau, Statik, Dachkonstruktion“ (Quelle: BSB / IFB, Stand: 2015 / Datenbasis: 70 Bauvorhaben - 226 Mängel insgesamt - )

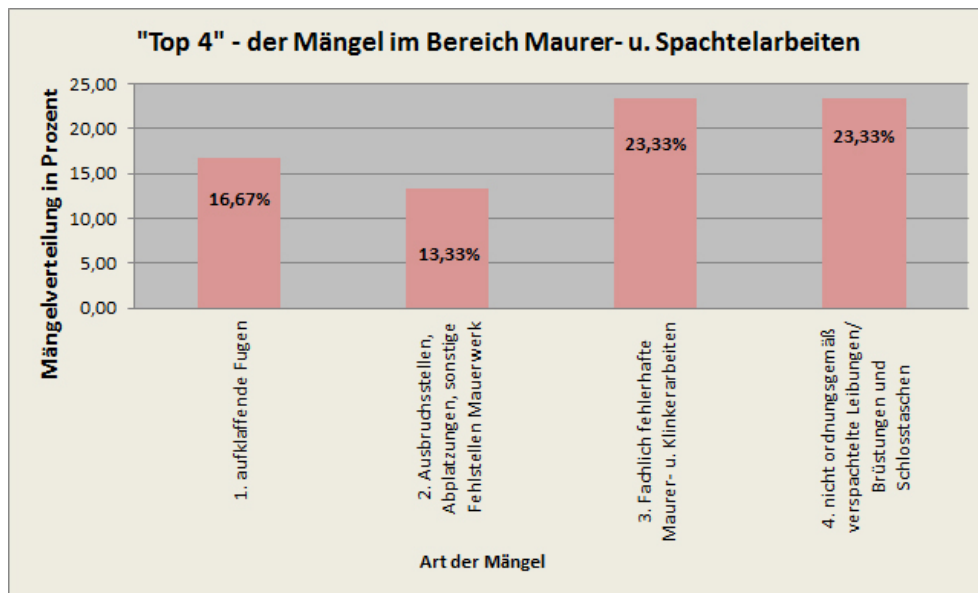
Der Mängelschwerpunkt *Maurer- und Spachtelarbeiten* wird wie in der Voruntersuchung 2011 nachfolgend detaillierter ausgewertet. Die Grafik in Abbildung 11 zeigt die schwerpunktmäßige Mängelverteilung innerhalb dieses Teilbereichs. 46 der 60 Mängel (entspricht rund 77 %) finden

sich in der Grafik wieder. Als Hauptschwerpunkte wurden mit jeweils rund 23 % der hier festgestellten Mängel *fachlich fehlerhafte Maurer- und Verklinkerungsarbeiten* und *nicht ordnungsgemäß verspachtelte Leibungen / Brüstungen / Schlosstaschen* ermittelt. Dies weicht nur unwesentlich von den Ergebnissen der Voruntersuchung 2011 ab.

Abb.: 11 „Top 4“ der Mängel innerhalb des Bereichs „Maurer- und Spachtelarbeiten“ (Quelle: BSB / IFB, Stand: 2015 / Datenbasis: 70 Bauvorhaben - 46 Mängel -)

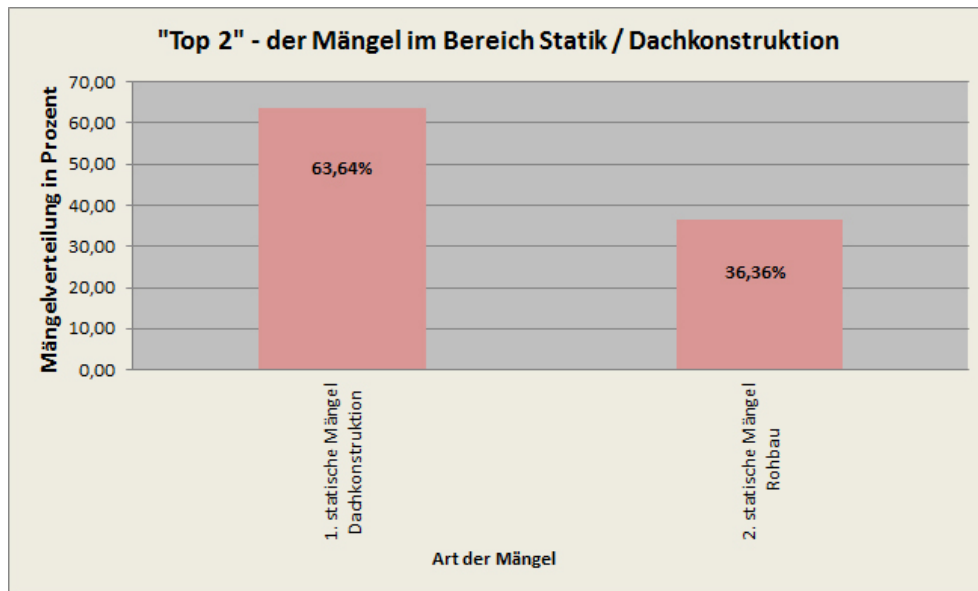
Die Verteilung der Mängel im Teilbereich *Statik und Dachkonstruktion* ergibt sich aus der nachfolgenden Grafik in Abbildung 13. Mit gegenüber der Voruntersuchung 2011 nahezu unverändert ca. 2/3 zu 1/3 überwiegen die Mängel innerhalb der *Dachkonstruktion*.

Abb.: 13 „Top 2“ der Mängel innerhalb des Teilbereichs „Statik / Dachkonstruktion (Quelle: BSB / IFB, Stand: 2015 / Datenbasis: 70 Bauvorhaben - 55 Mängel - )

Mit 2/3 der Mängel im Teilbereich *Statik / Dachkonstruktion* wurden insofern statische Mängel im Bereich des Leichtbaus identifiziert, die Auswirkungen sowohl auf die Tragfähigkeit, als auch auf nachfolgende Gewerke (z.B. Wärmedämm- und Trockenbauarbeiten) haben können.

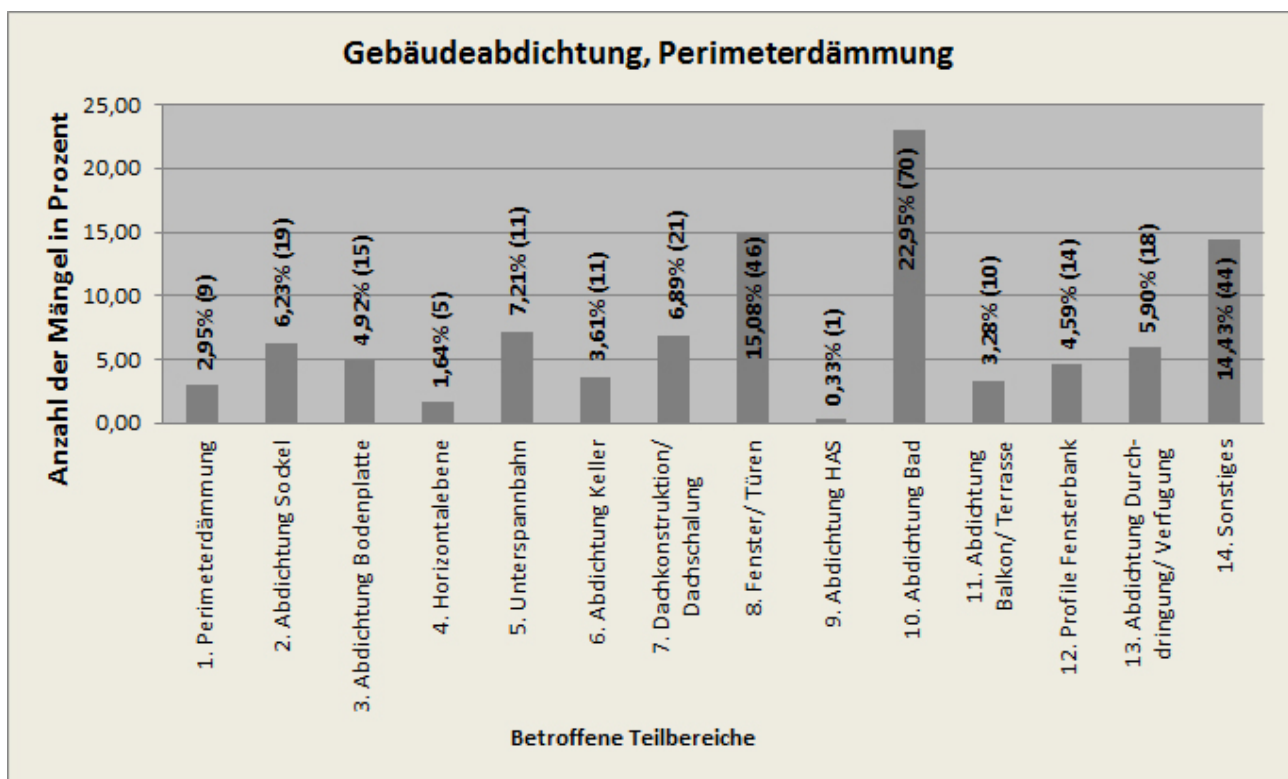
Die Grafik in Abbildung 15 veranschaulicht die Schwerpunkte der Mängel im Bereich *Gebäudeabdichtung / Perimeterdämmung*. In diesem Bereich wurden insgesamt 305 Mängel festgestellt. Sie stellen mit ca. 19 % zugleich (in Bezug auf die Voruntersuchungen erstmalig) den größten Anteil an allen innerhalb dieser Untersuchung festgestellten Mängeln. Der Mängelschwerpunkt innerhalb dieses Bereichs liegt mit 70 Mängeln (entspricht rund 23 % der hier festgestellten Mängel) bei der *Abdichtung Bad*. Es folgen der Teilbereich *Fenster und Türen* mit ca. 15% sowie als Sammelposition der Teilbereich *Sonstiges* mit ca. 14 %, in dem sich neben dem Problem des Eindringens von Feuchtigkeit in den Baukörper ein große Anzahl unterschiedlicher einzelner Abdichtungsmängel wieder findet. Dieses Untersuchungsergebnis unterscheidet sich deutlich von der Voruntersuchung 2011. Hier führten die Teilbereiche *Fenster und Türen* (ca. 25 %), gefolgt vom Teilbereich *Unterspannbahn* (ca. 12%).

Abb.: 15 Mängel innerhalb des Bereichs „Gebäudeabdichtung / Perimeterdämmung“ (Quelle: BSB / IFB, Stand: 2015 / Datenbasis: 70 Bauvorhaben - 305 Mängel insgesamt - )

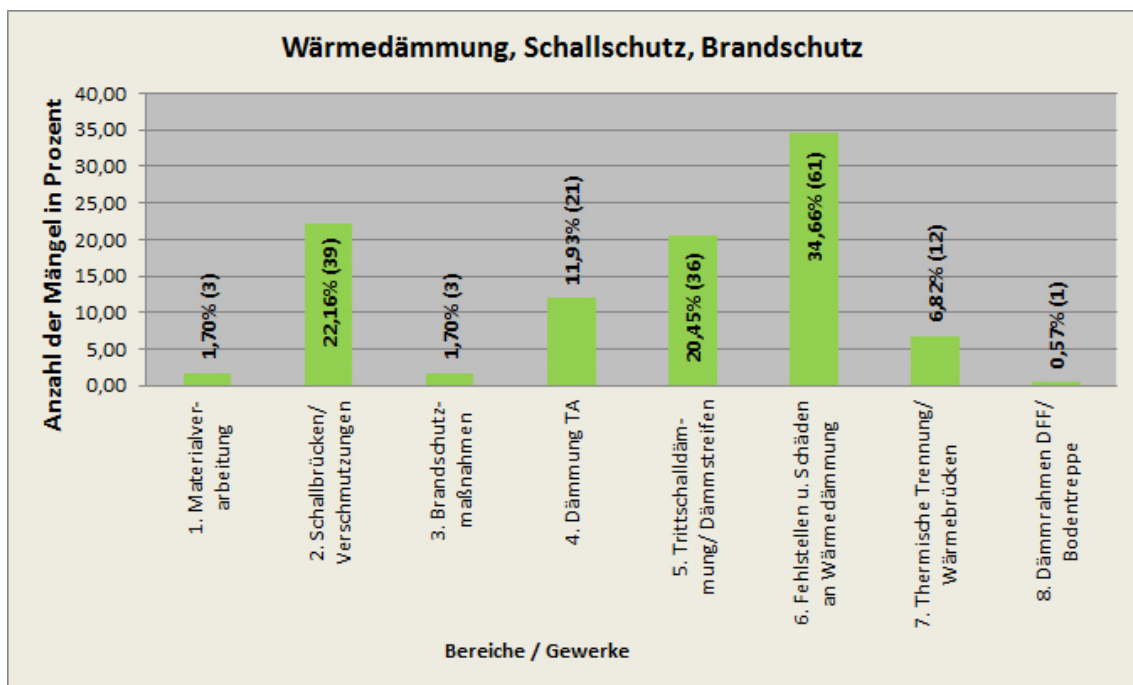
Die Verteilung der Mängel im Bereich *Wärmedämmung, Schallschutz, Brandschutz* ergibt sich aus der nachfolgenden Grafik in Abbildung 17. Es wurden insgesamt 176 Mängel festgestellt, das anteilig viertgrößte Mängelaufkommen innerhalb der vorliegenden Untersuchung. Rund 1/3 davon (61 Mängel) entfallen auf den Teilbereich *Fehlstellen und Schäden an der Wärmedämmung*. Es folgen 39 als *Schallbrücken* zu qualifizierende Mängel (entspricht rund 22 % der hier festgestellten Mängel) sowie 36 Mängel (entspricht rund 20 %), die auf mangelhafte *Trittschalldämmung / Dämmstreifen* zurückzuführen sind. *Wärmebrücken*, die in der Voruntersuchung 2011 mit rund 17 % noch an dritter Stelle des Mängelaufkommens rangierten, folgen mit ca. 7 % in der aktuellen Untersuchung erst an fünfter Stelle noch hinter der *Dämmung TA* mit ca. 12 %.

Abb.: 17 Mängel innerhalb des Bereichs „Wärmedämmung, Schallschutz, Brandschutz“ (Quelle: BSB / IFB, Stand: 2015 / Datenbasis: 70 Bauvorhaben - 176 Mängel insgesamt -)

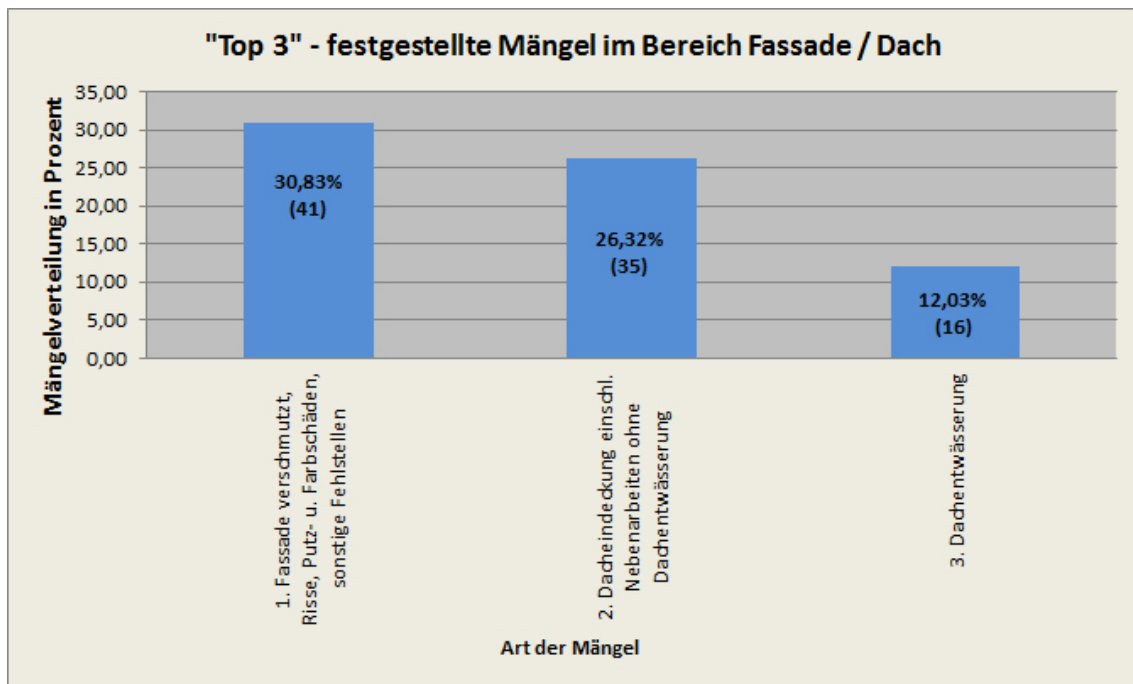
Im Bereich *Fassade und Dach* wurden von den Bauherrenberatern insgesamt 133 Mängel festgestellt, wovon der größte Anteil mit 92 Mängeln (entspricht rund 69 % der hier festgestellten Mängel) auf nur drei Teilbereiche entfällt. Die Art der Mängel ist der Grafik in Abbildung 19 zu entnehmen.

Abb.: 19 „Top 3“ der Mängel innerhalb des Bereichs „Fassade / Dach“ (Quelle: BSB / IFB, Stand: 2015 / Datenbasis: 70 Bauvorhaben - 92 Mängel - )

Schwerpunkt ist bei der aktuellen Untersuchung der Teilbereich *Fassade* mit 41 Mängeln (entspricht rund 31 %), gefolgt von den Teilbereichen *Dacheindeckung einschließlich Nebenarbeiten* mit 35 Mängeln (entspricht rund 26 %) und *Dachentwässerung* mit 16 Mängeln (entspricht rund 12 %). In der Voruntersuchung 2011 lag der erste Schwerpunkt noch bei der *Dacheindeckung einschließlich Nebenarbeiten* mit rund 29 %, gefolgt von den Teilbereichen *Fassade* mit rund 23 % und *Dachentwässerung* mit rund 19 %.

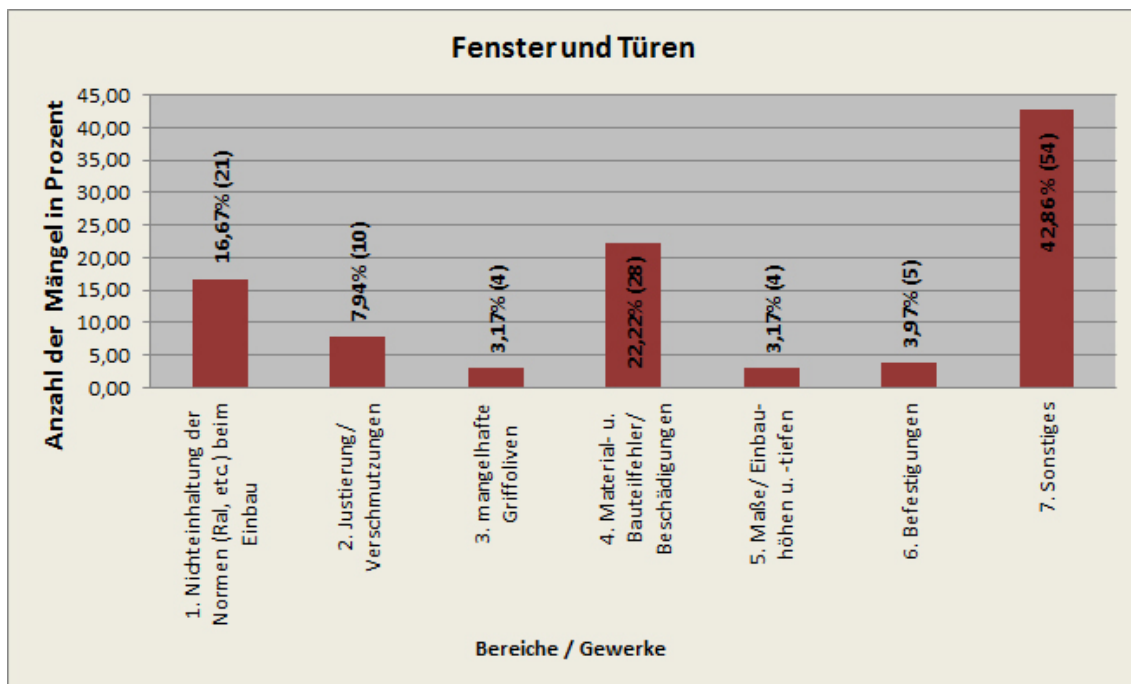
Die Grafik in Abbildung 20 zeigt die Schwerpunkte der Mängel im Bereich *Fenster und Türen*. In diesem Bereich wurden insgesamt 126 Mängel festgestellt, wobei die Tendenz des Mängelaufkommens gegenüber den Voruntersuchungen 2007 und 2011 deutlich sinkend ist. Auswertungstechnischer Schwerpunkt der aktuellen Untersuchung ist mit 54 Mängeln (rund 43 % der hier festgestellten Mängel) als Sammelposition der Teilbereich *Sonstiges*, worunter vor allem Mängel rund um Rollläden fallen. Es folgen die Teilbereiche *Material- und Bauteilfehler / Beschädigungen* mit 28 Mängeln (entspricht 22 %) und *Nicht ordnungsgemäßer Einbau von Fenstern und Türen* mit 21 Mängeln (entspricht 17 %). In den letztgenannten Teilbereich können zudem die 5 Mängel aus dem Teilbereich *Befestigungen* (entspricht ca. 4 %) mit einbezogen werden. Beide Teilbereiche haben zusammengezogen insoweit einen Anteil von 21 % zu verzeichnen. In der Voruntersuchung wurde das Mängelaufkommen noch von dem *Nicht ordnungsgemäßen Einbau von Fenstern und Türen* mit 29% angeführt. Es folgten die Teilbereiche *Material- und Bauteilfehler / Beschädigungen* mit 39 Mängeln (entspricht 26 %) und *Sonstiges* mit 36 Mängeln (entspricht 24 %).

Abb.: 20 Mängel innerhalb des Bereichs „Fenster und Türen“ (Quelle: BSB / IFB, Stand: 2015 / Datenbasis: 70 Bauvorhaben -126 Mängel insgesamt -)

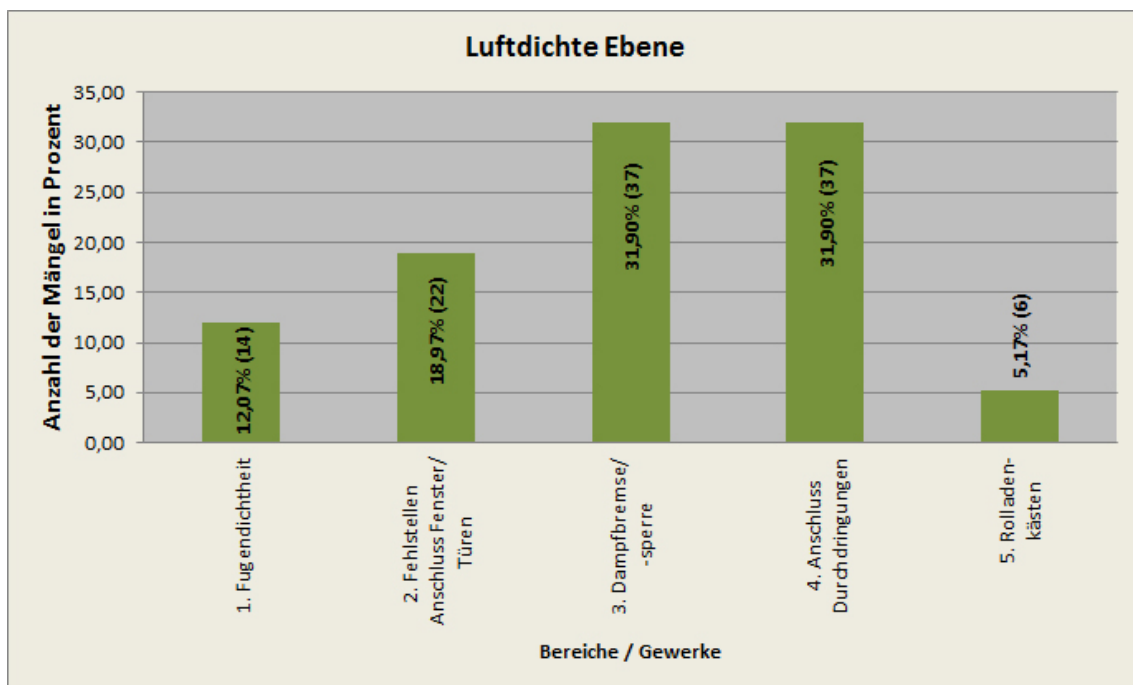
Die Grafik in Abbildung 24 veranschaulicht die Mängelschwerpunkte im Bereich *Luftdichte Ebene*. In diesem Bereich wurden insgesamt 116 Mängel festgestellt. Mängelschwerpunkte sind mit jeweils 37 Mängeln (entspricht jeweils rund 32 % der hier festgestellten Mängel) die Teilbereiche *Dampfsperre* sowie *Anschluss und Durchdringungen*. Es folgt der Teilbereich *Fehlstellen Anschluss Fenster und Türen* mit ca. 19 %.

Auch hier bestehen Unterschiede in der Rangfolge zu den Ergebnissen der Voruntersuchung 2011. Dort lag der Mängelschwerpunkt mit rund 35 % beim Teilbereich *Fehlstellen Anschluss Fenster und Türen*. Es folgten die Teilbereiche *Dampfsperre* mit 29 % sowie *Anschluss und Durchdringungen* mit 21 %.

Abb.: 24 Mängel innerhalb des Bereichs „Luftdichte Ebene“ (Quelle: BSB / IFB, Stand: 2015 / Datenbasis: 70 Bauvorhaben (116 Mängel insgesamt) )

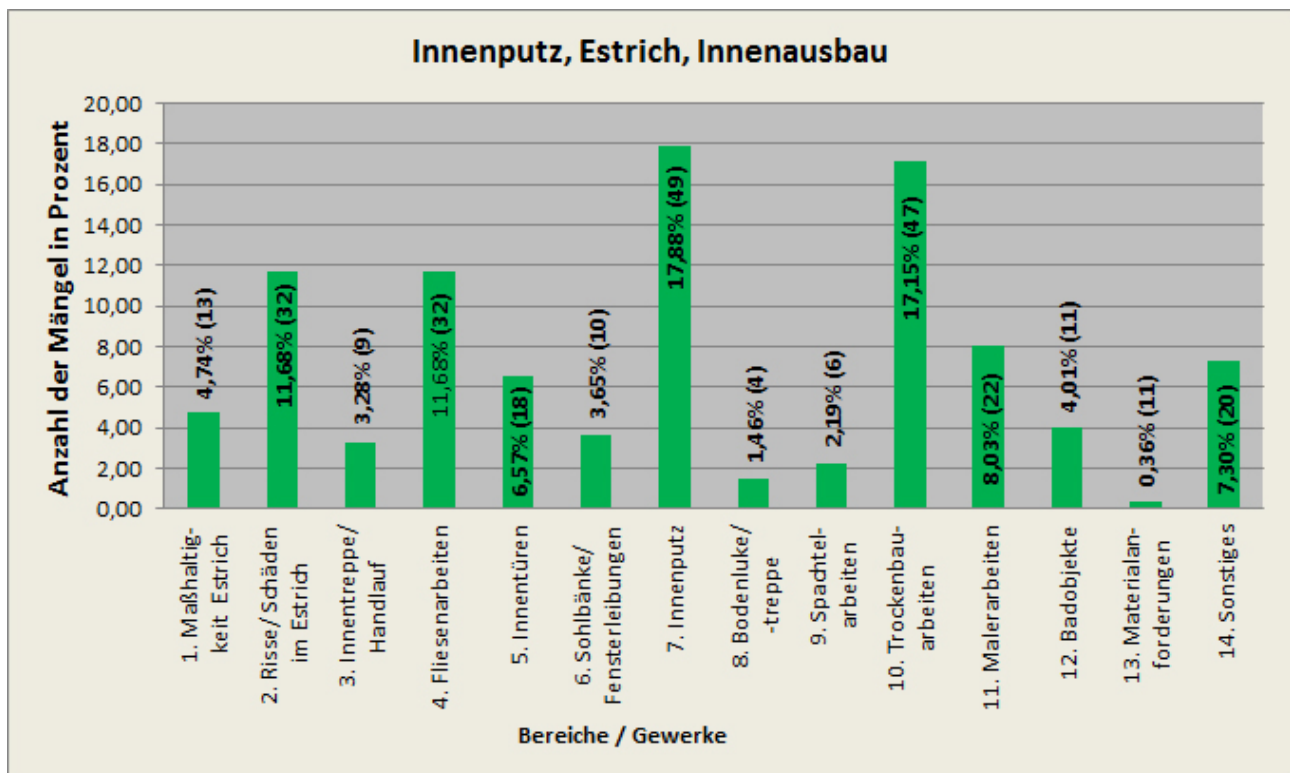
Die Verteilung der Mängel im Bereich *Innenputz, Estrich, Innenausbau* ergibt sich aus der nachfolgenden Grafik in Abbildung 26. In der vorliegenden Untersuchung wurden insgesamt 274 Mängel festgestellt. Damit stellt dieser Bereich den zweitgrößten Anteil am festgestellten Mängelaufkommen (ca. 17 %) dieser Untersuchung. Der größte Anteil mit 49 Mängeln (entspricht rund 18 % der hier festgestellten Mängel) entfällt auf den Teilbereich *Innenputz*, gefolgt von den Teilbereichen *Trockenbauarbeiten* mit 47 Mängeln (entspricht rund 17 %) sowie *Risse / Schäden / Maßhaltigkeit Estrich* und *Fliesenarbeiten* mit jeweils 32 Mängeln (entspricht rund 12 %). In der Voruntersuchung 2011 bildete der Teilbereich *Innenputz* mit rund 25 % noch deutlicher den Mängelschwerpunkt, gefolgt von den Teilbereichen *Risse / Schäden / Maßhaltigkeit Estrich* mit rund 22 % und *Trockenbauarbeiten* mit rund 18 %.

Abb.: 26 Mängel innerhalb des Bereichs „Innenputz, Estrich, Innenausbau“ (Quelle: BSB / IFB, Stand: 2015 / Datenbasis: 70 Bauvorhaben - 274 Mängel insgesamt - )

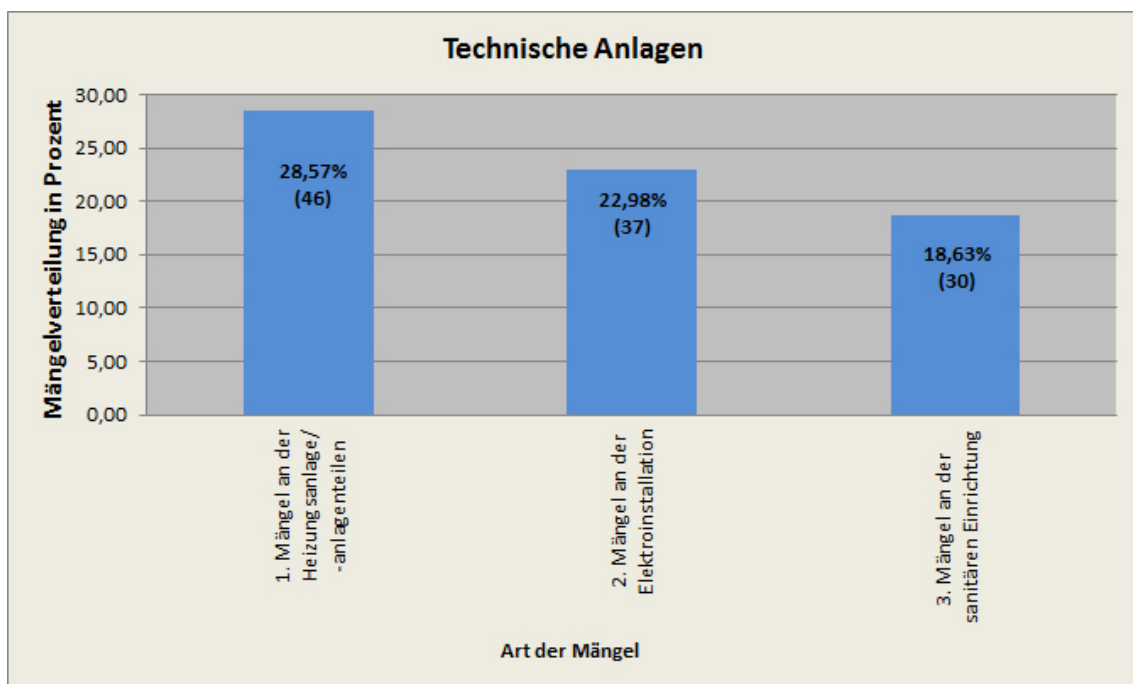
Die Grafik in Abbildung 28 stellt die drei anteilmäßig größten Mängelschwerpunkte innerhalb des Bereichs *Technische Anlagen* dar. In diesem Bereich wurden insgesamt 161 Mängel festgestellt, wovon mehr als 2/3 (entspricht 113 Mängeln) auf die Teilbereiche *Heizungsanlage und -anlagenteile*, *Elektroinstallation* und *Sanitäre Einrichtung* entfallen.

Die Grafik zeigt, dass bei der aktuellen Untersuchung der Teilbereich *Heizungsanlage und -anlagenteile* mit 46 Mängeln (entspricht rund 29 % der hier festgestellten Mängel) den größten Anteil aufweist. Es folgen die Teilbereiche *Elektroinstallation* mit 37 Mängeln (entspricht rund 23 %) und *Sanitäre Einrichtung* mit 30 Mängeln (entspricht rund 19 %).

Die Verschiebungen innerhalb der Teilbereiche im Vergleich zur Voruntersuchung 2011 sind nicht unwesentlich, dort zeigte sich als größter Mängelschwerpunkt der Teilbereich *Sanitäre Einrichtung* mit rund 24 % der festgestellten Mängel. Es folgten die Teilbereiche *Heizungsanlage / -anlagenteile* mit rund 21 % und *Elektroinstallation* mit rund 17 %.

Abb.: 28 „Top 3“ der Mängel innerhalb des Bereichs „Technische Anlagen“ (Quelle: BSB / IFB, Stand: 2015 / Datenbasis: 70 Bauvorhaben - 113 Mängel - )

Bei den Mängeln im Teilbereich *Heizungsanlage / -anlagenteile* handelt es sich überwiegend um vergessene oder falsch positionierte Überschubrohre der Fußbodenheizleitungen im Schwellenbereich der Türen, fehlende Beschriftungen an den Heizkreisverteilern, mangelhafte Regelungsteile oder Fehlfunktionen. Mängel im Teilbereich *Elektroinstallation* beinhalten neben

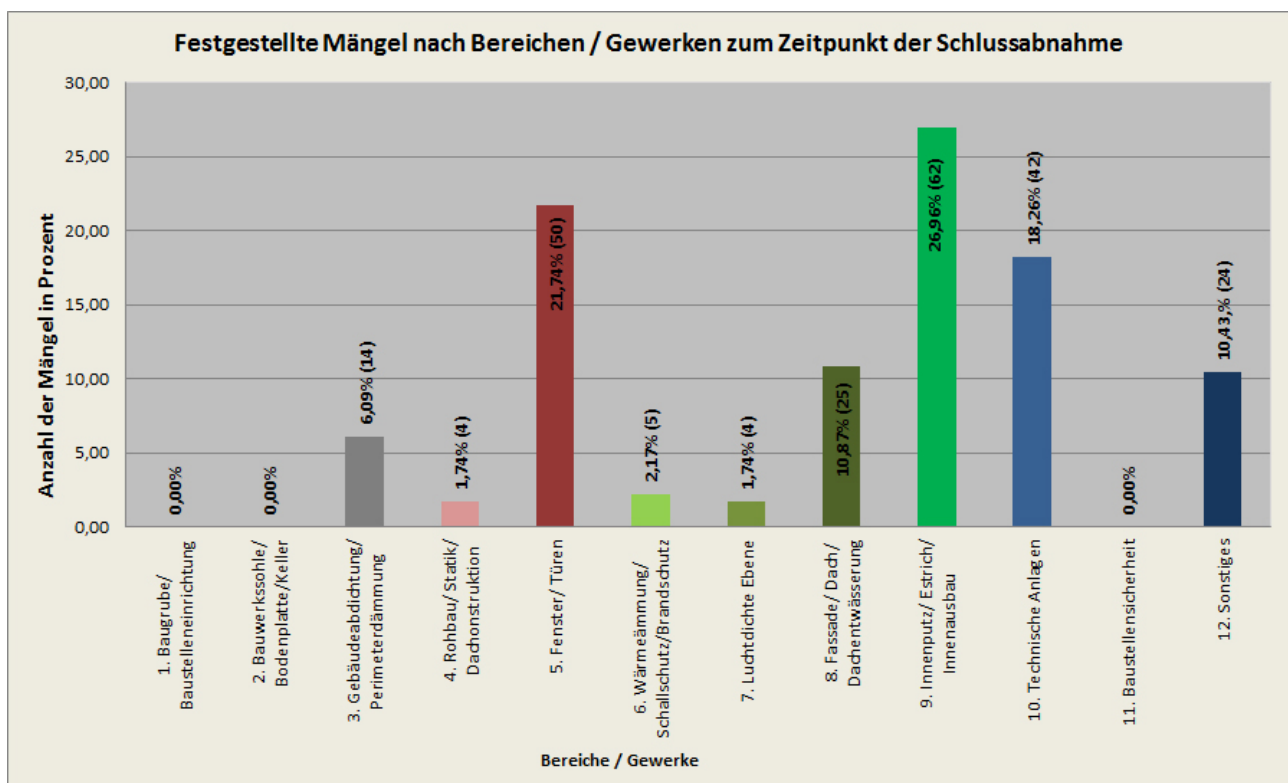
Abb.: 30 Festgestellte Mängel zum Zeitpunkt der Schlussabnahme nach Bereichen / Gewerken (Quelle: BSB / IFB, Stand: 2015 / Datenbasis: 24 Bauvorhaben mit Schlussabnahme - 230 Mängel insgesamt -)

Die vorstehende Abbildung 30 zeigt die Mängelschwerpunkte der zum Zeitpunkt der Schlussabnahme (neu) hinzugekommenen Mängel. Ca. 27 % der Mängel liegen im Bereich *Innenputz / Estrich / Innenausbau*, ca. 22 % bei *Fenster und Türen*, ca. 18 % bei *Technischen*

Anlagen, ca. 11 % bei Fassade / Dach sowie ca. 10 % bei Sonstiges. In Summe sind dies knapp 88 % der gelisteten Mängel während der Schlussabnahme. Noch zu erbringende Restwerkleistungen wurden nicht als Mängel gewertet.

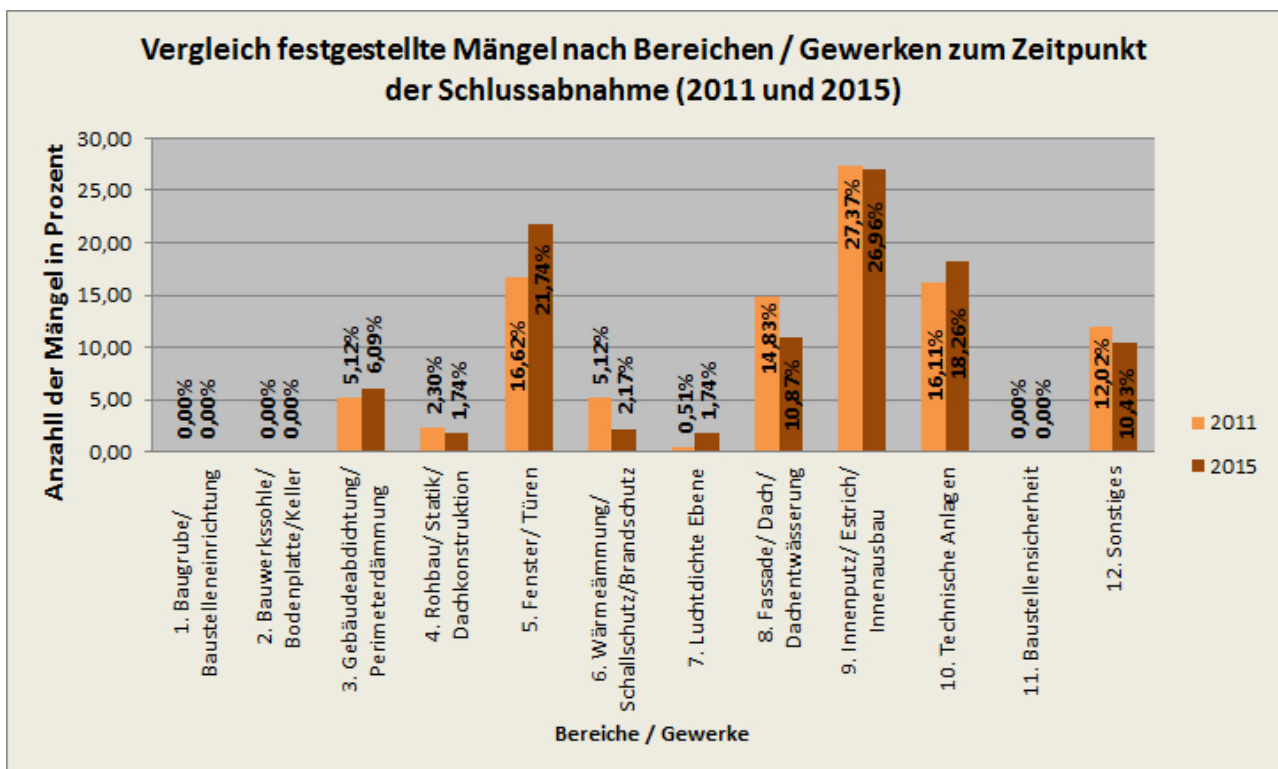
Die nachfolgende Abbildung 31 veranschaulicht die Zuordnung festgestellter Mängel zum Zeitpunkt der Schlussabnahme nach Bereichen / Gewerken vergleichend zwischen der aktuell vorliegenden Untersuchung und der Voruntersuchung 2011.

Abb.: 31 Vergleich der festgestellten Mängel zum Zeitpunkt der Schlussabnahme nach Bereichen / Gewerken 2011/12 und 2015 (Quelle: BSB / IFB, Stand: 2015)

Im Ergebnis finden sich in Größenordnung und Reihenfolge der betroffenen Bereiche / Gewerke ähnliche, teilweise nahezu identische Werte, so dass beide Untersuchungen deren Feststellungen insoweit gegenseitig bestätigen.

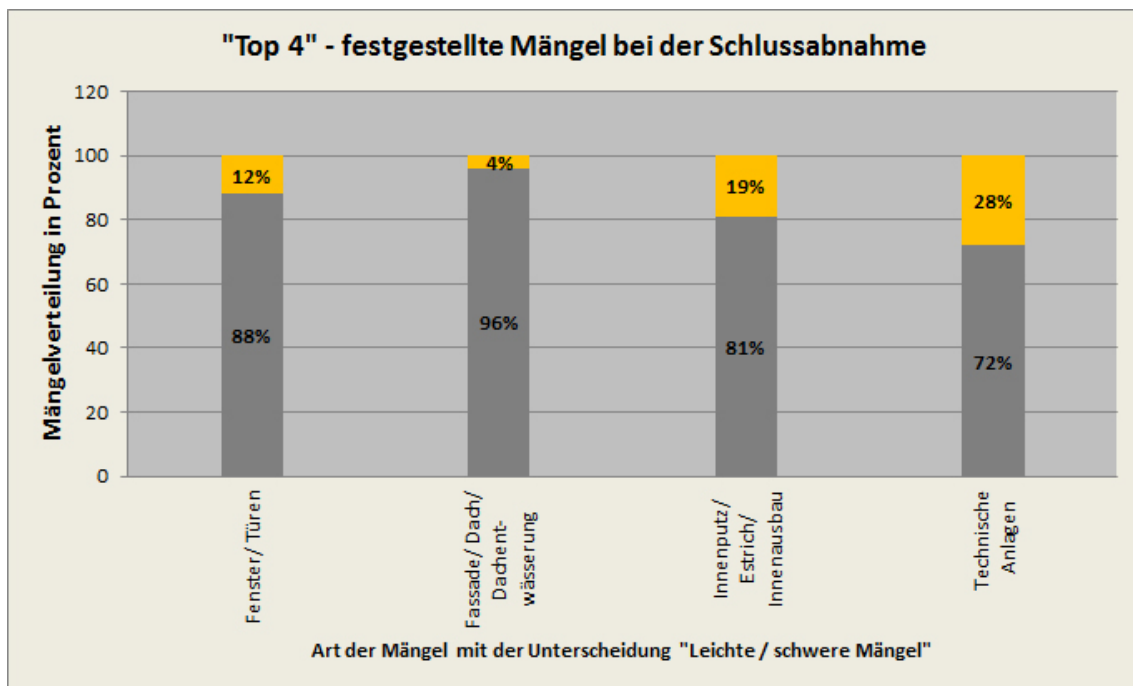
Die nachfolgende Grafik in Abbildung 32 veranschaulicht die Qualität der in den vier am häufigsten betroffenen Gewerbebereichen festgestellten Mängel (mehr als 3/4 der bei der Schlussabnahme festgestellten Mängel).

Abb.: 32 „Top 4“ der festgestellten Mängel zum Zeitpunkt der Schlussabnahme nach Bereichen / Gewerken mit der Unterscheidung „leichte / schwere Mängel“ (Quelle: BSB / IFB, Stand: 2015 / Datenbasis: 24 Fachbegleitungen zur Schlussabnahme - 179 Mängel - )

Wie aus den vier abgebildeten Gewerbebereichen ersichtlich ist, sind durchschnittlich etwa 84 % (gegenüber ca. 90 % in der Voruntersuchung 2011) der festgestellten Mängel zum Zeitpunkt der Schlussabnahme als nicht schwerwiegende Mängel zu qualifizieren. Am meisten schwerwiegend stellen sich innerhalb der aktuellen Untersuchung die Mängel bei den *technischen Anlagen* mit ca. 28 % dar, diese sind auch die Hauptursache für die durchschnittlich gegenüber der Voruntersuchung 2011 festzustellende leichte Tendenz zu schwerwiegenderen Mängeln (vgl. auch Abb. 36) . Am wenigsten schwerwiegend sind die Mängel an *Fassade / Dach / Dachentwässerung* mit lediglich 4 %. Insgesamt bestätigt sich mit leichten Abweichungen das in der Voruntersuchung 2011 gewonnene Bild.
