**Bauherren-
Schutzbund e.V.**

Kurzstudie

**Die 10 häufigsten
Mängel beim Neubau
von Ein- und
Zweifamilienhäusern
mit Einfluss auf
Energieeffizienz und
Nachhaltigkeit**

Untersuchung im Auftrag des
Bauherren-Schutzbundes e.V.

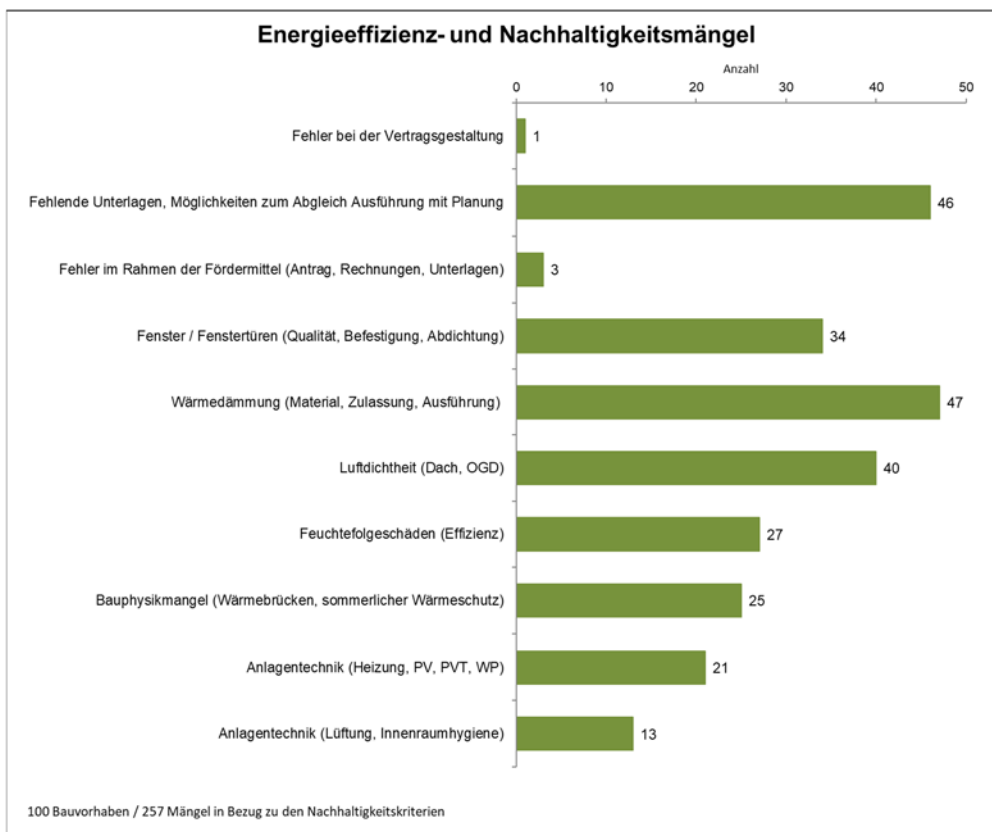
Abb. 01: Analyse der BBQK von 100 Neubauvorhaben - Anteil von Energieeffizienz- und Nachhaltigkeitsmängeln

Am häufigsten wurden Fehler und Mängel bei der Wärmedämmung festgestellt; dieser Bauteilkomplex weist in fast der Hälfte aller begleiteten Bauvorhaben (47) Auffälligkeiten auf. Im Sinne der Nachhaltigkeit und Energieeffizienz reicht das von Abweichungen beim Material (Dämmstoffart, Wärmeleitstufe, Schichtdicke etc.) über mangelhafte Befestigungen, bis hin zu Fehlstellen und Wärmebrücken. Die Folgen dieser Mängel können vielschichtig sein, von erhöhtem Heizwärmebedarf, bis hin zu Feuchteschäden und Schimmelpilzbefall. Sorgfältiges, fachgerechtes und vertragsgemäßes Arbeiten ist eine Grundvoraussetzung für die mangelfreie Planung und Ausführung von Wärmedämmarbeiten.

Auch die Bauteile der luftdichten Ebene sind überdurchschnittlich häufig von Mängeln betroffen (40), gefolgt von Mängeln an Fenstern und Fenstertüren (34). Mängel an der luftdichten Ebene können mit Zugserscheinungen und Temperaturverlusten in den Räumen bis hin zu Feuchteschäden aufgrund von Tauwasser, ggf. sogar mit Schimmelpilzbefall einhergehen. Werden fehlerhafte Fenster verwendet oder Fenster nicht fachgerecht eingebaut, so kann dies z.B. Folgen für die Energieeffizienz, den Feuchteschutz oder sogar die Standsicherheit haben. Eine fachgerechte Planung und Ausführung ist insofern vor dem Hintergrund der Energieeffizienz und Nachhaltigkeit für diese beiden Mangelschwerpunkte unerlässlich.

Weiterhin wurden in fast einem Drittel aller Bauvorhaben (27) Mängel mit der Folge von Feuchteschäden festgestellt. Hierbei sind Mängel festgestellt worden, die z.B. aufgrund von mangelhaften Ausführungsarbeiten, unsachgemäßer Lagerung von Baumaterialien oder fehlenden Schutzmaßnahmen diese Folgeschäden aufweisen. Wenn beispielsweise Mineralwoll-Dämmung ungeschützt der Witterung ausgesetzt ist und in feuchtem Zustand eingebaut wird, kann dies die Dämmwirkung negativ beeinflussen und zusätzlich zu Feuchtefolgeschäden wie Schimmelpilzbefall an den Bauteilen führen. Wird eine Holzkonstruktion nicht vor dem übermäßigen Eindringen von Wasser geschützt, können Feuchtefolgeschäden wie zum Beispiel der Verlust der Stabilität durch holzerstörende Pilze die Konstruktion gefährden.

Bauphysikalische Mängel traten bei einem Viertel der analysierten Bauvorhaben (25) zutage. Hierzu zählen Wärmebrücken, aber auch der fehlende sommerliche Wärmeschutz. Mängel in diesem Bereich haben Auswirkungen auf die Behaglichkeit für die Bewohner, können im Fall von Wärmebrücken aber auch Bauschäden nach sich ziehen.

Darüber hinaus wurden Mängel an der Anlagentechnik festgestellt, wobei der Bereich Heizung, Photovoltaik und Wärmepumpen häufiger betroffen war (21) als der Bereich Lüftung und Innenraumhygiene (13).
