Studie nennt die zehn häufigsten Mängel beim Mehrfamilienhausbau

Drei exemplarische Mängel aus der Studie

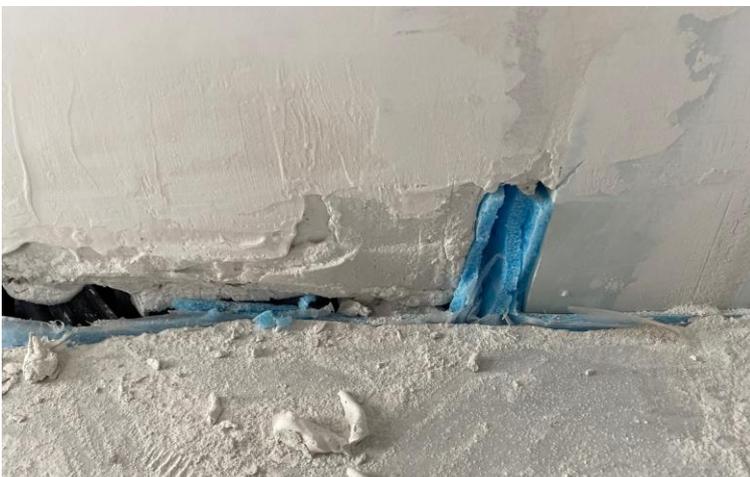
Mörtelreste in den Randfugen und fehlerhafte Randdämmstreifen können zu Schallschutzproblemen führen. © www.bsb-ev.de

klagen dann häufig über erhebliche Schallbelästigungen. Insbesondere Trittschallgeräusche übertragen sich von Wohnung zu Wohnung und werden als störend empfunden. Grund dafür können Körperschallbrücken sein, die den Schall an angrenzende Räume weiterleiten. Häufig handelt es sich dabei um Mörtelreste in den Randfugen und Fehlstellen im Randdämmstreifen, sodass der Estrich beim Einbau gegen die Wand und auf den Boden fließen konnte. Zur Schadenbeseitigung müssten die Schallbrücken gefunden, aufwendig beseitigt und der Bodenbelag erneuert werden. Die Kosten können dann schnell 15.000 Euro pro 100qm Wohneinheit betragen.

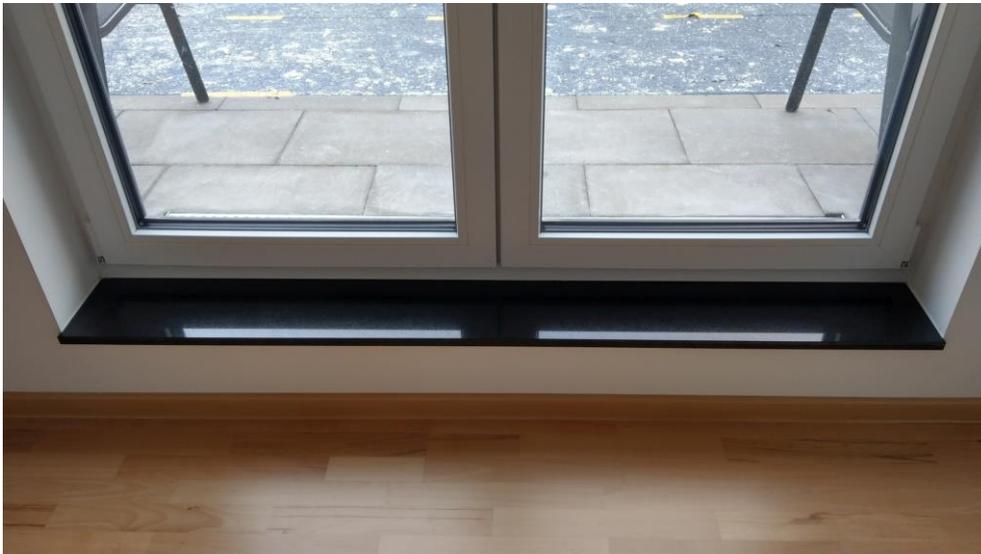
Wenn die notwendige barrierefreie Ausstattung nach DIN 18040-2 nicht vertraglich vereinbart wurde, drohen unangenehme Schwellen. © www.bsb-ev.de

- *Lückenhafte Baubeschreibung*
Ist die Ausstattung einer Wohnung nicht genau im Bauvertrag definiert, kann es zu Einschränkungen in der Nutzung kommen. So ist ein Bauprojekt beispielsweise nicht automatisch barrierefrei ausgeführt, wenn es mit dem Begriff „Seniorengerechter Wohnkomfort“ wirbt. In der Folge kann der Balkonzugang durch eine hohe Türschwelle für Menschen, die auf eine Gehilfe angewiesen sind, blockiert sein. Eine nachträgliche Beseitigung ist dann nur mit hohem Aufwand möglich. Bei einem schwellenlosen Zugang müsste beispielsweise neben einer neuen Fenstertür auch der Feuchteschutz mithilfe einer Entwässerungsrinne vor der Tür sichergestellt sein. Die Kosten für den Umbau müsste in diesem Fall der Wohnungskäufer tragen, wenn die notwendige barrierefreie Ausstattung nach DIN 18040-2 nicht vertraglich vereinbart wurde.
